CASA DE BALNEARIO EN SOLANAS DE ESTRUCTURA DE POSTE Y VIGA DE EUCALITPTUS CON BAJA ENERGÍA INCORPORADA EN SU PRODUCCIÓN

SOLANAS HOUSE WITH POST AND BEAM STRUCTURE WITH EUCALYPTUS TO LOW ENERGY INCORPORATED IN ITS PRODUCTION

Nogara, Pier¹; Benitez, Alejandro²

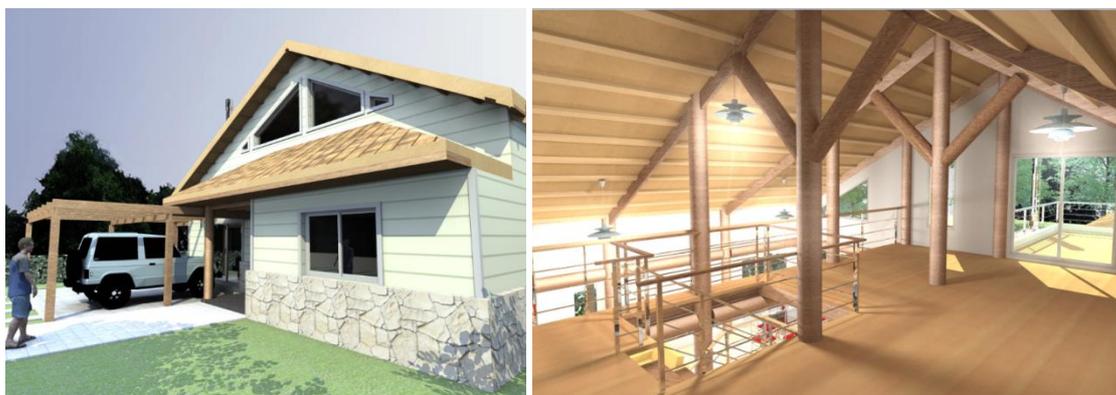
Figura 1: Modelo-vista fachada principal. Figura 2: Modelo-vista interior de entrepiso

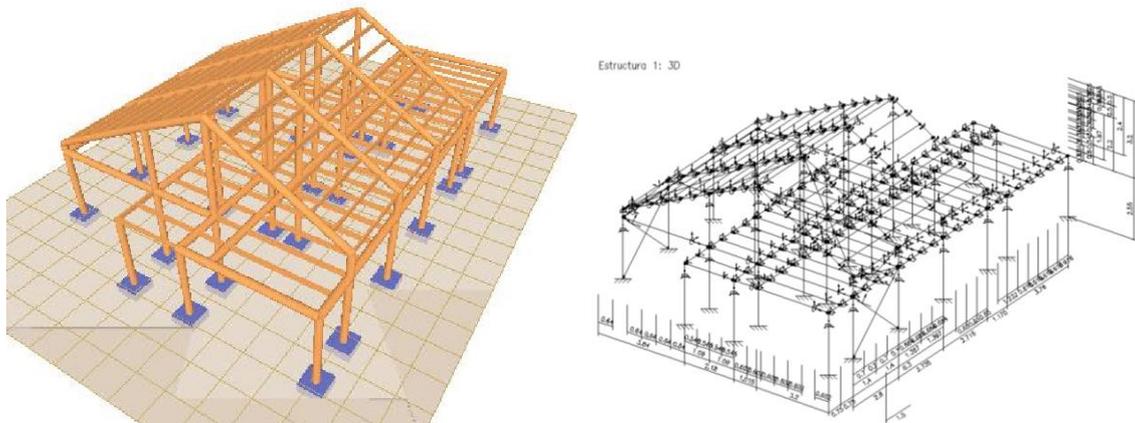
Figura 4: Modelo-Vistas axonométricas del diseño estructural del Sistema Poste y Viga

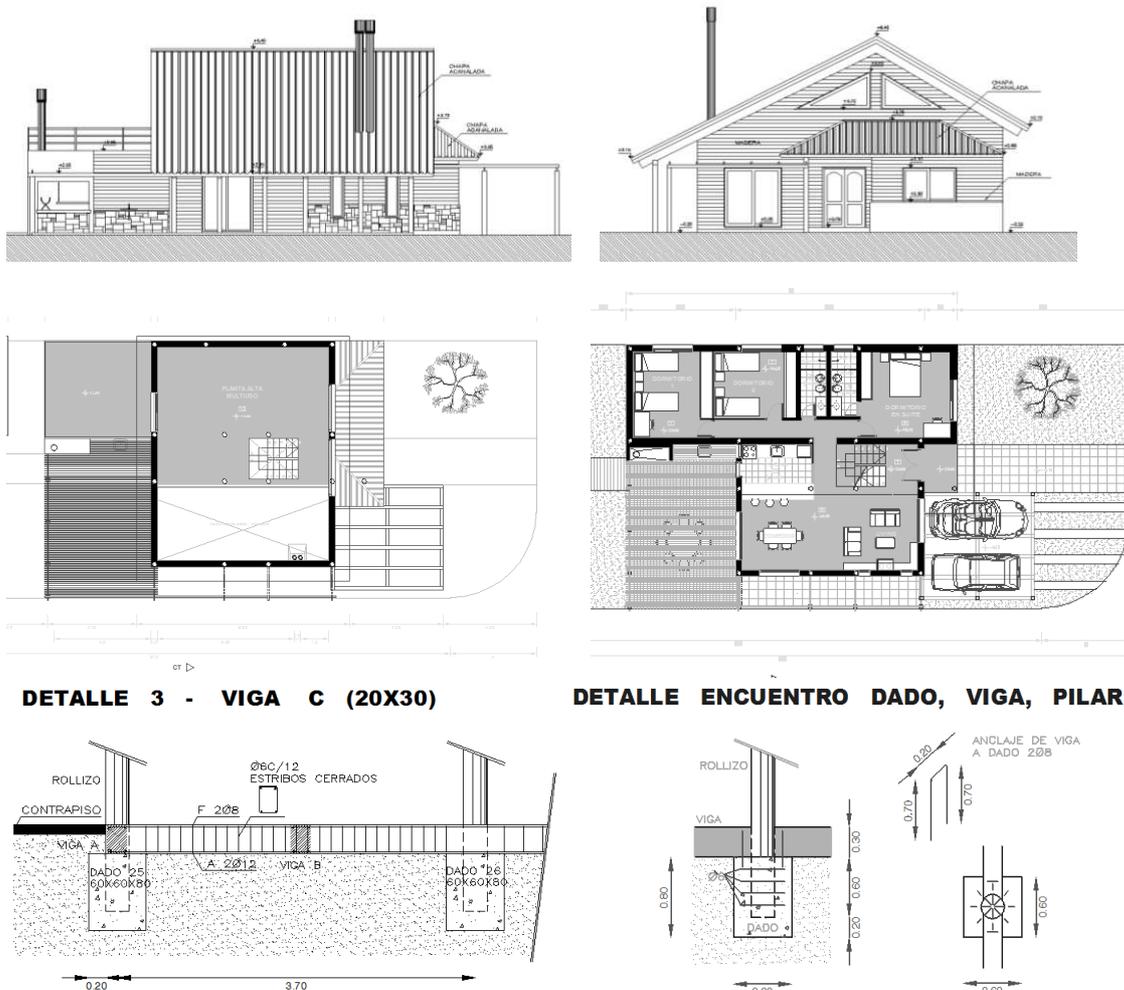
Figura 5: Plantas, Fachadas y detalles estructurales – Vivienda en Solanas

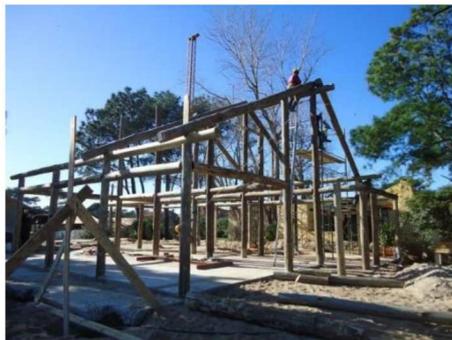
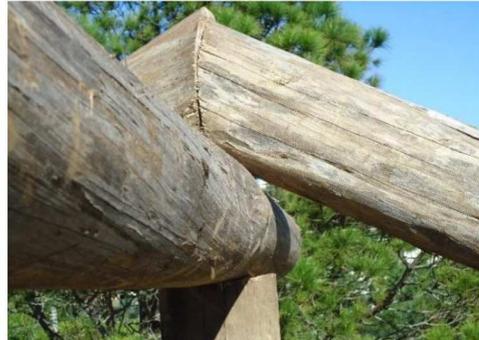
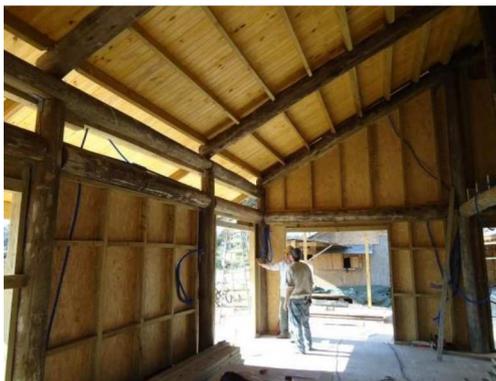
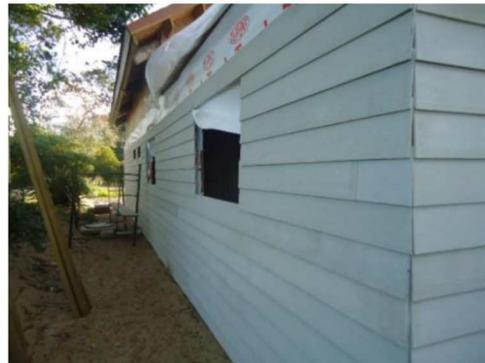
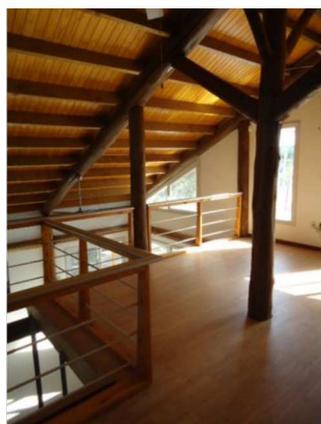
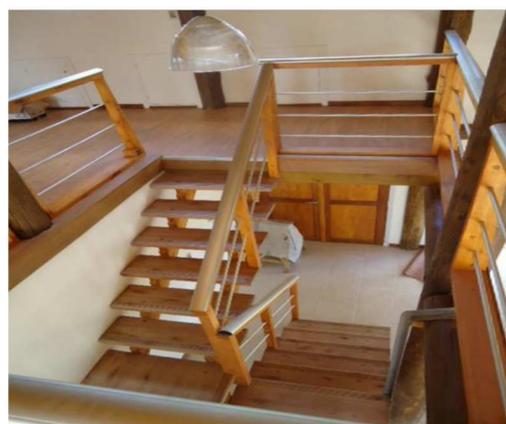
El procedimiento para recomponer los planos verticales donde se ancla el emplacado de OSB se realizó mediante procedimientos de replanteo posicionando los postes a nivel de cimentación sujetos provisoriamente mediante puntales y tablas auxiliares para lograr la verticalidad en relación a su arista exterior que sería la línea de tangencia y punto de contacto con el panel de arriostamiento de OSB. Una vez arriostado cada poste, se procedió al llenado de la base (dados de hormigón ciclópeo de 60 x 60 x 80 cm.).

A partir e que el hormigón ciclópeo se encuentre en un 70 % de su resistencia (aproximado a los 7 días de llenado) se comenzó la colocación de las vigas de rollizos de Eucaliptus Grandis, conformando el entramado estructural general de Poste y Viga, mediante tornillos tirafondos galvanizados y platinas metálicas.

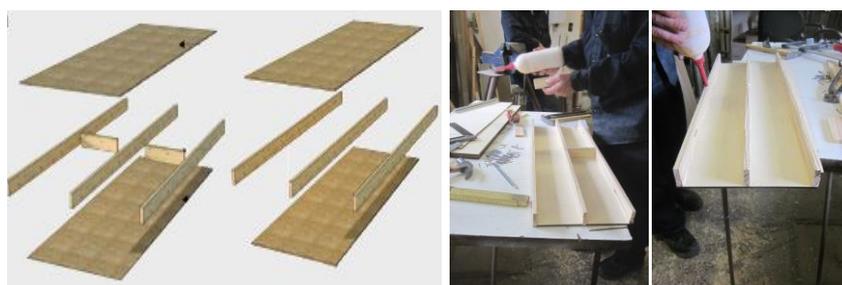
Antes de fabricar las losetas a escala real y con el objetivo de tener una primera aproximación a la resistencia mecánica de las losetas, se construyeron dos series de pequeñas losetas a escala 1:25, 4 probetas con elementos transversales y 4 probetas sin esos elementos, encoladas y clavadas (Fig. 1). Se ensayaron con la norma ASTM E-72 en una Prensa universal, C5642, con indicador de fuerza digital para un rango de 0 KN - 100 KN.

Figura 1: Pequeñas losetas, con y sin elementos transversales.

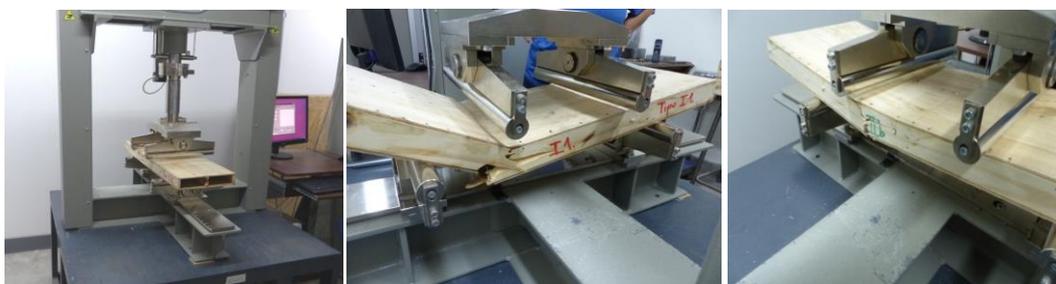
Si bien no fue posible disminuir la velocidad del ensayo a menos de 1 segundo, se aplicó una carga continua hasta la rotura, y se obtuvo empíricamente la carga máxima de rotura. Se filmaron los ensayos para observar si la falla se producía en el tablero, en la madera, o en el medio de unión (clavo). Se constató que fallaba la madera en los dos tipos de losetas (Fig. 2).

Figura 2: Prensa universal Controls y formas de rotura de las losetas.

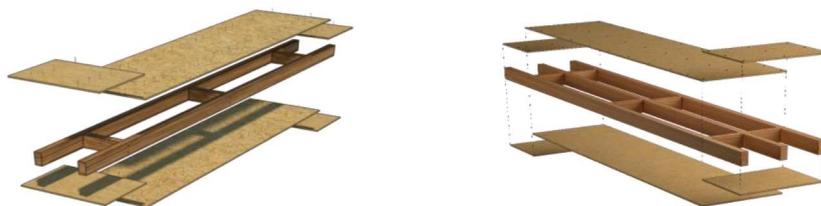
Figura 3: Losetas con 2 y 3 vigas longitudinales

5 losetas: 61 x 330cm, con 3 vigas de 2 x 6", calidad ME2, clavos de 4" cada 27cm en los 2/4 central y cada 20cm en los 1/4 extremos.

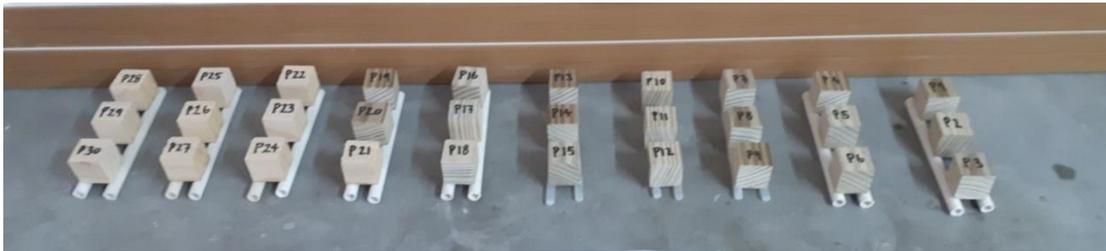
Figura 4. Probetas de pino depositadas en sala controlada.

En madera de pino se estudiaron 20 probetas de la empresa forestal y 10 probetas de barraca de Montevideo. En madera de eucalipto se estudiaron 25 probetas de empresa forestal y 24 probetas de madera adquirida en barraca de Montevideo

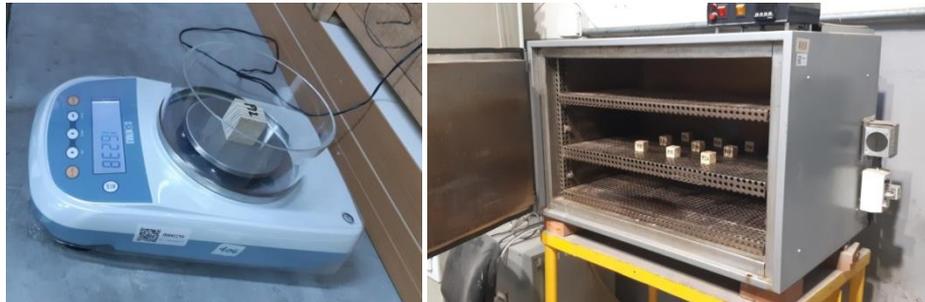
De las vigas de pino y eucalipto ensayadas se extrajeron pequeñas probetas libres de defectos para determinar la densidad aparente de la madera de acuerdo a los procedimientos que establece la norma UNIT 237:2008 “*Determinación de la densidad aparente en maderas*”, y para el ensayo de contenido de humedad en base seca, por el método de secado en estufa de acuerdo a los procedimientos que establece la norma UNIT 223-2:2007 “*Contenido de humedad de la madera*”.

Figura 5: Balanza de precisión y probetas en el horno de secado

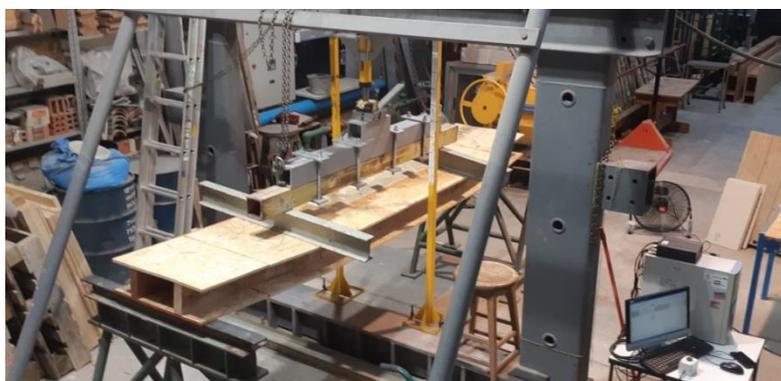
Sobre una probeta simplemente apoyada se aplica la carga en dos puntos ubicados en los 2 cuartos centrales, carga que se incrementa gradualmente y se mide la deformación producida en cada incremento de carga en el período elástico del material. Luego en un período de 5 minutos de mantenimiento de la carga se registra de deformación, a continuación se retira la carga y se anota la deformación. Se obtienen la deformación inicial, la deformación a los 5 minutos y la deformación residual en cada escalón de carga. Al final sin medir la deformación se lleva la carga en forma continua hasta la rotura de la loseta.

Previo al comienzo del ensayo se determina el número y valor de los escalones de carga. Estos deben ser suficientes para obtener datos en el período elástico del ensayo. Este ensayo además de obtener las características mecánicas de la probeta, permite registrar los fenómenos que se producen como alabeos, comportamiento de los clavos, daños locales y forma de rotura.

Figura 6: Ensayo de loseta a tamaño real.

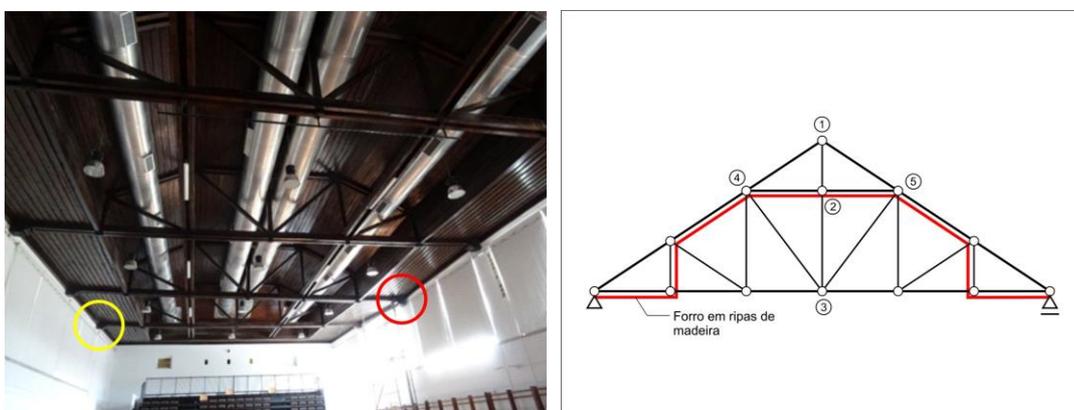
Em setembro de 2017, coincidindo com o início do ano escolar, foi identificada a rotura de um apoio (identificado por um círculo a vermelho na Figura 2-a) numa asna de cobertura, e uma situação de pré-rotura noutra (círculo a amarelo). A existência de redistribuição de forças para outros sistemas de apoio, ainda que não expressamente concebidos para tal ou inteiramente compreendidos na inspeção subsequente, e o pronto escoramento das asnas e zonas afetadas, para mitigar os efeitos e a progressão da rotura, impediram o colapso das asnas afetadas.

Figura 2: a) Vista interior da sala e localização dos danos b) Corte esquemático

A subsequente inspeção da zona acidentada revelou que a causa do acidente foi rotura perpendicular ao fio num elemento de apoio de madeira. A sequência das figuras seguintes ajuda a compreender o mecanismo de rotura verificado.

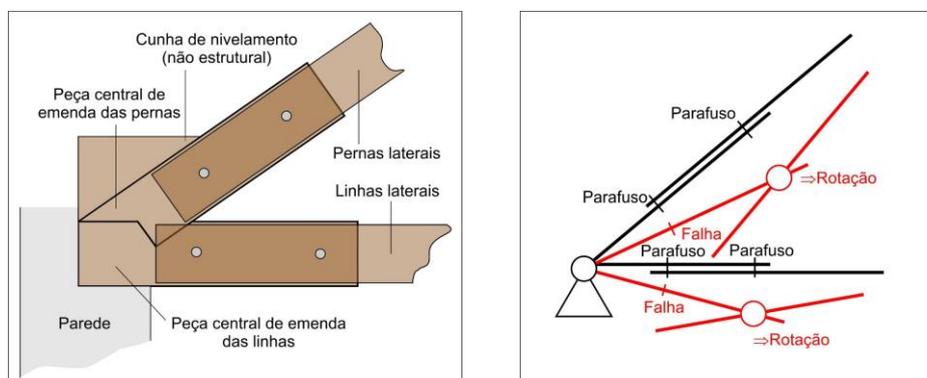
Como referido, as pernas e as linhas das asnas principais são duplas. Na inspeção estrutural verificou-se que, nos apoios, as duas pernas e as duas linhas eram ligadas, cada par, a uma peça central de madeira, com dimensão igual à das duas peças ligadas, sendo esta que penetrava em profundidade na espessura da parede, Figura 3-a. Essa ligação era realizada por dois parafusos de 24mm de diâmetro, implicando a rotura de um parafuso a formação do mecanismo de rotura esquematizado na Figura 3-b.

Figura 3: a) Arranjo existente nos nós b) Mecanismo potencial

Há várias possibilidades para que tenha sido adotada esta disposição, nomeadamente: i) a insuficiência de comprimento das pernas e das linhas para realizarem o equilíbrio de forças no ponto teórico de apoio (situação esquematicamente representada na Figura 3-a); ii) a insuficiência de comprimento da linha, além da secção do entalhe que recebe a perna, para evitar a rotura por corte do “taco” exterior; iii) a excentricidade do ponto de concorrência dos eixos da(s) perna(s) e da(s) linha(s) em relação ao ponto teórico de apoio, que origina um binário que tem de ser equilibrado por flexão destas; iv) a garantia de posicionamento da carga da asna no eixo (na direção longitudinal da parede) do apoio; v) uma combinação das anteriores.

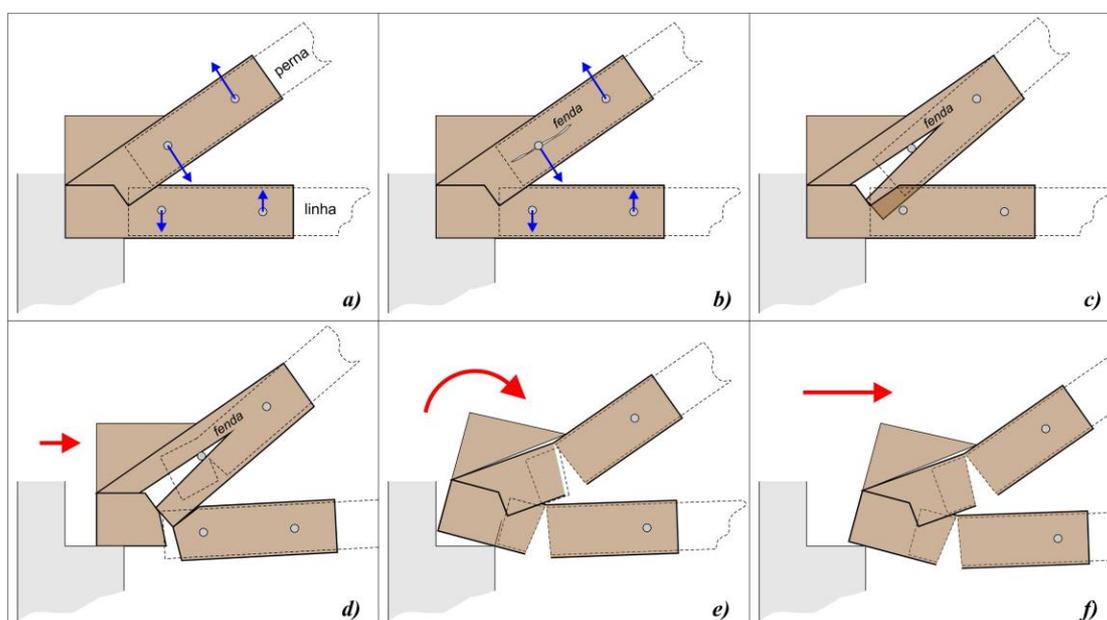
Para melhor compreensão, representa-se nas figuras seguintes a sequência de eventos que resultou na rotura representada de forma simplificada na Figura 3-b, a qual concorda de forma exemplar com o registo fotográfico do acidente.

Figura 4: Sequência de eventos conducentes à rotura do apoio

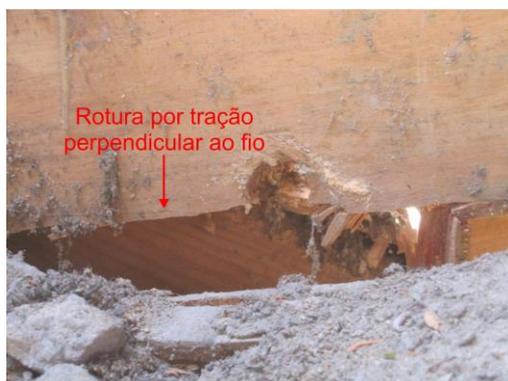
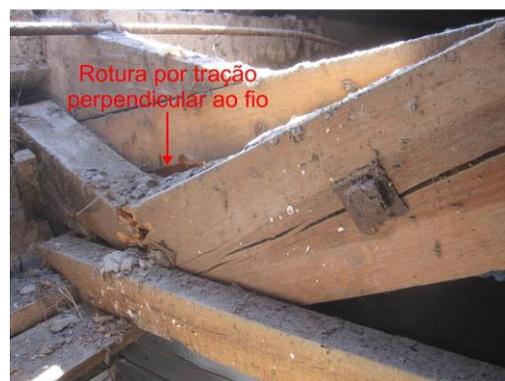
As Figuras 5-a-b são as representações reais deste mecanismo. Na figura 5-a pode ver-se, em primeiro plano, a peça central fraturada, com origem no furo do parafuso, igualmente visível. Na Figura 5-b observa-se o mecanismo de rotura consumado. A ligação das pernas falhou primeiro e, ao rodarem, estas causaram a rotura da ligação das linhas, situadas sob aquelas.

Figura 5: a) Rotura da peça central b) Rotura da ligação

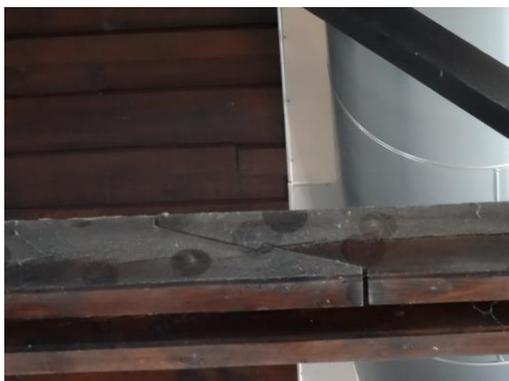
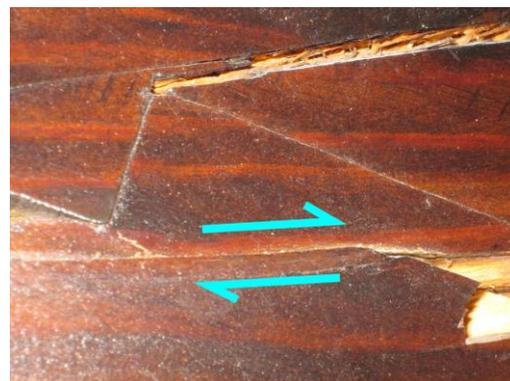
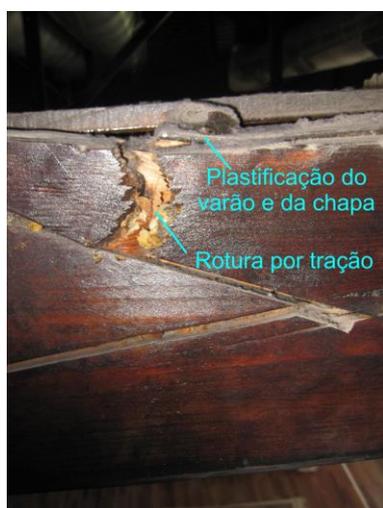
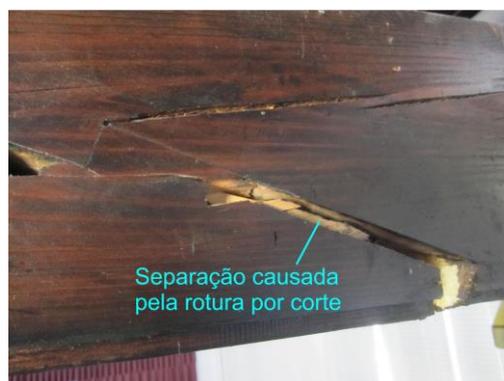
Para além das roturas nos apoios, ocorrências críticas que suscitaram a peritagem e subsequente obra de reabilitação, a inspeção estrutural revelou outras deficiências, de risco variável mas, em todo o caso, requerendo a aplicação de medidas corretivas. As mais importantes foram as roturas das emendas de tipo “raio de Júpiter” (Figura 6-a) existentes em todas as linhas, em posições variáveis. Estas ocorreram por corte do dente de imbricamento das peças, segundo a superfície indicada na Figura 6-b. Embora a geometria da ligação seja genericamente correta, a altura do dente – e, por conseguinte, a área de corte daquela superfície – é demasiado pequena. Recorda-se que esta altura devia corresponder a 1/3 da das peças a unir, muito mais do que o que se observa na figura. Estas roturas, suscetíveis de causar o colapso das asnas, só não tiveram esse resultado graças à redundância proporcionada pela cavilha de estabilização contra a separação das peças, visível na Figura 6-c. No entanto, a transferência para esta da força anteriormente transmitida pelo dente originou a sua plastificação e rotação, com a consequente abertura da ligação, e ainda a rotura por tração da cunha de madeira contra a qual a cavilha exerceu força de compressão, também visível na Figura 6-c.

Figura 6: a) Vista geral b) Rotura por corte c) Abertura da junta d) Plastificação do ligador

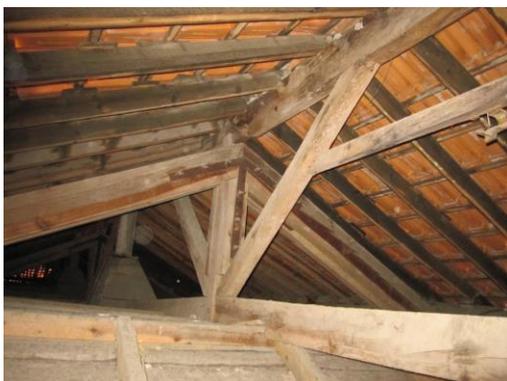
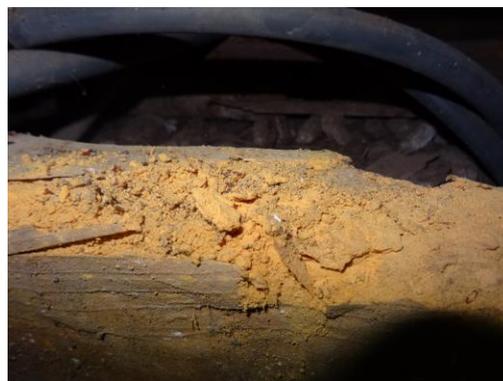
A inspeção no desvão situado entre o forro e a cobertura propriamente revelou que os elementos estruturais principais (asnas, madres e vigas de travamento, Figura 7-a) se encontram em boas condições, apresentando ataques pontuais e pouco importantes por caruncho e não evidenciando apodrecimentos. Situação diferente é a dos elementos secundários, nomeadamente barrotes de apoio do forro inferior e algumas tábuas deste, boa parte dos quais se encontram fortemente deteriorados por carunchos (Figura 7-b), sem outra hipótese de reparação que não a sua substituição. A causa provável desta diferença é a de estes serem horizontais e terem maior superfície específica (logo, terem maior suscetibilidade à deposição de ovos) e, possivelmente, serem de madeira de qualidade mais fraca.

Figura 7: a) Estrutura principal em boas condições b) Elementos secundários degradados

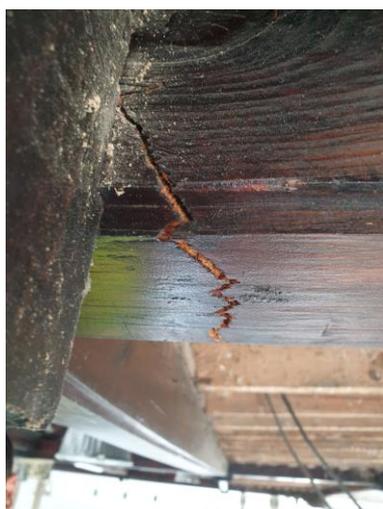
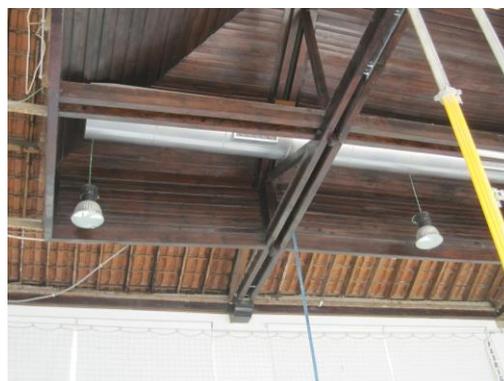
Já durante a execução da obra de reabilitação, foram observadas duas anomalias não detetadas na inspeção preliminar, sendo uma crítica e a outra secundária. A primeira era uma linha partida, devido à presença de um nó de grandes dimensões no elemento de madeira, reduzindo sensivelmente a secção útil da peça (Figura 8-a). A outra era uma deformação excessiva da zona em consola do forro de madeira, causada por deformação da estrutura de apoio (Figura 8-b).

Figura 8: a) Linha fraturada b) Deformação excessiva no forro

Nos apoios colapsados, para além da substituição da peça de madeira central, houve que substituir também os troços de pernas e linhas que sofreram danos em razão do colapso daquela peça. Pretendeu-se inicialmente realizar a ligação da madeira nova à antiga com próteses baseadas em resina epoxy e varões roscados, mas a falta de empresas habilitadas para esse trabalho obrigou a recorrer à solução convencional de ligação por chapas de aço externas (Figura 10). Esta solução foi igualmente utilizada para a emenda de reparação da fratura de Figura 8-a.

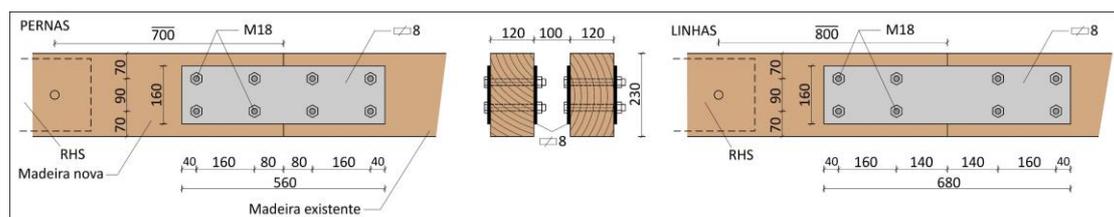
Figura 10: Emendas das pernas e linhas fraturadas

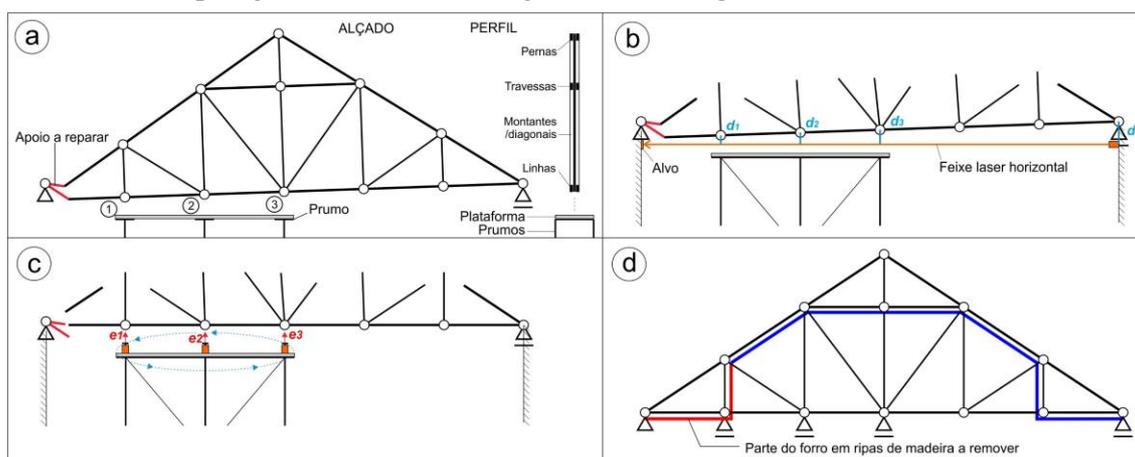
- 6) Remover o forro horizontal e vertical entre o apoio partido e o primeiro montante da asna (Figura 12-d);
- 7) Iniciar as reparações descritas na Secção 3 deste artigo.

Figura 12: Processo construtivo para a intervenção de reabilitação

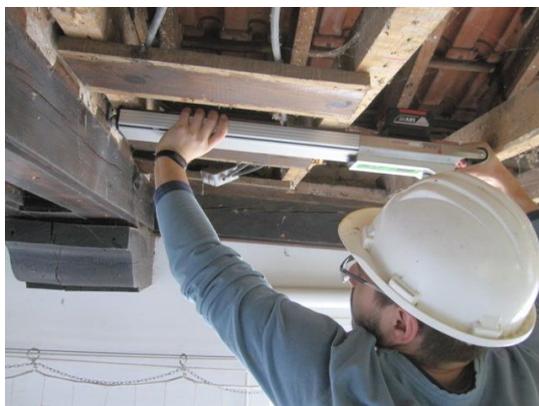
Figura 13: Perfuração com Resistógrafo

Tendo havido dúvidas, quando o forro foi removido (Figura 12-d), relativamente ao estado de conservação e nível de ataque biológico de alguns elementos, foi programada a campanha de perfurações com Resistógrafo (Figura 13) representada na Figura 14, que confirmou o bom estado geral das madeiras estruturais não se exigindo, por conseguinte, nenhuma alteração do plano de execução anteriormente descrito.

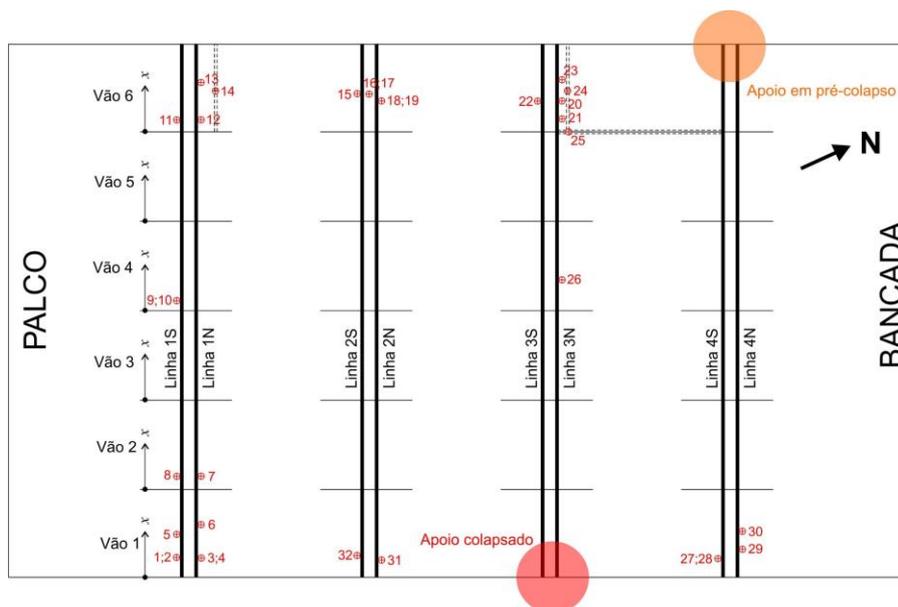
Figura 14: Programa da campanha de perfurações com Resistógrafo

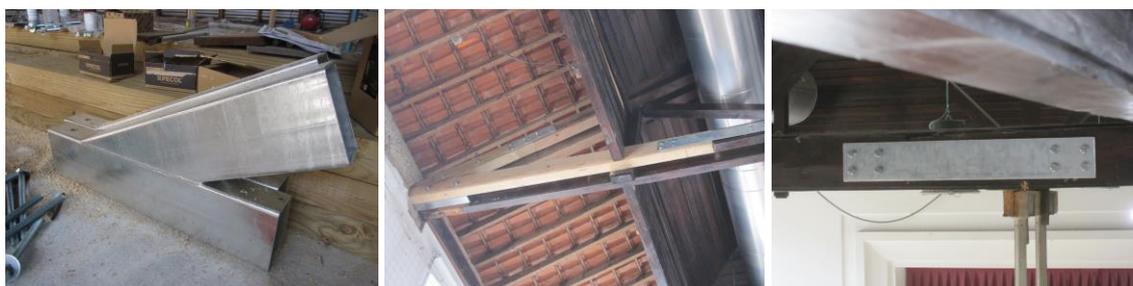
Figura 15: Execução a) Peças metálicas; b) linha partida; c) raio de Júpiter

Na Figura 15 podem ver-se, as peças metálicas de emenda nos apoios, a emenda da linha partida representada na Figura 8-a e a emenda de uma ligação raio de Júpiter.

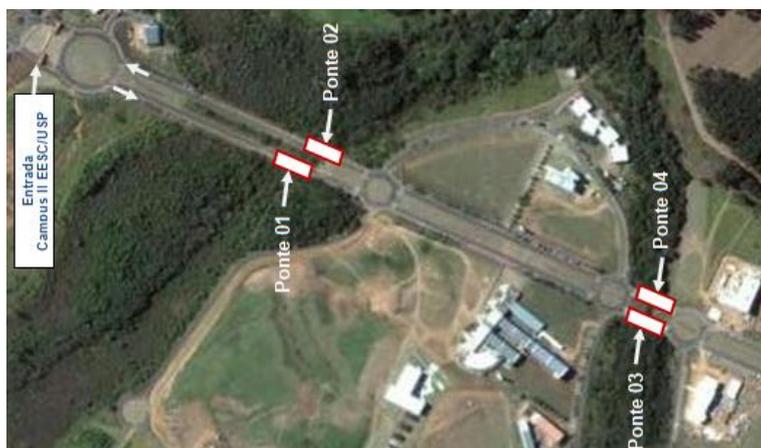
A situação com as indicações no posicionamento de implantação das pontes P01; P02; P03 e P04 do Campus II EESC/USP são indicadas na Figura 1. O posicionamento referencial para identificação das margens dos córregos das pontes P01 e P02 das margens do córrego das pontes P03 e P04 são indicados na Figura 2.

Figura 1: Posicionamento das Pontes P01; P02; P03 e P04. Fonte: Calil Junior et al (2012)

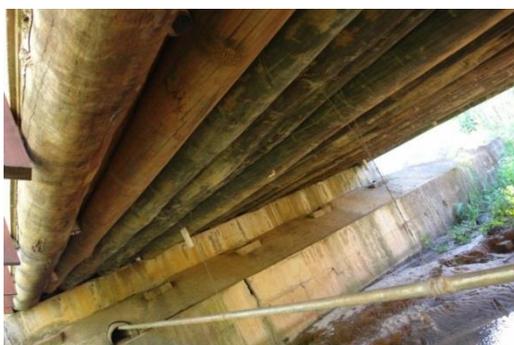
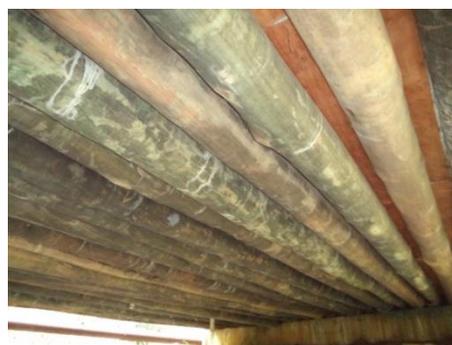
Figura 3: Inspeções visuais - aspectos visuais no estado de conservação das longarinas do tabuleiro da ponte P01 com vigas de eucalipto citriodora tratados com CCA.

Para acompanhamento dos aspectos visuais no estado de conservação das longarinas do tabuleiro da ponte P01 com vigas de eucalipto citriodora tratados com CCA, têm-se registrado fotos digitais capturadas em inspeções periódicas realizadas desde a época da execução da estrutura desta ponte. Na Figura 3, ilustram-se duas destas fotos capturadas em épocas distintas, onde pode-se notar numa visão geral, os aspectos visuais no estado de conservação com vigas de eucalipto citriodora tratados com CCA que constituem as longarinas do sistema em placa mista do tabuleiro desta ponte P01. A foto da Figura 3(a) foi registrada em inspeção visual realizada em 06 de março de 2012 e a da Figura 3(b), registrada em 11 de outubro de 2018. Vale destacar que sobre a camada de concreto armado desta ponte P01 possui revestimento asfáltico, que favorece como fator impermeabilizante, proporcionando maior proteção e durabilidade das toras de madeira tratadas.

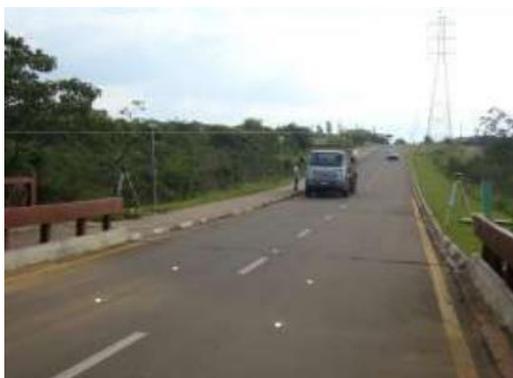
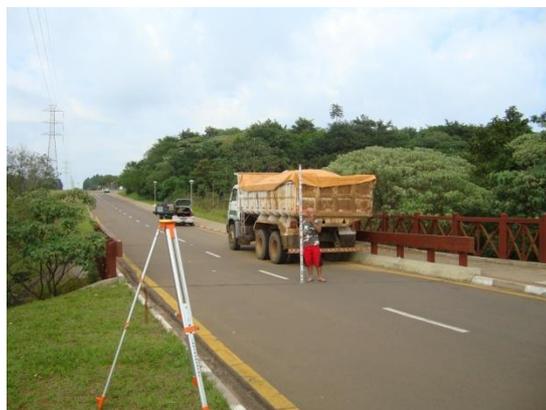
Figura 4: Prova de carga no tabuleiro da ponte P01 - (a) Detalhe do posicionamento dos níveis ópticos. (b) Procedimento de leitura dos deslocamentos verticais.

Além de inspeções visuais, na ponte P01 foram realizados testes NDT, com provas de carga com carregamento estático em 24 de setembro de 2005, e em 14 de maio de 2011, utilizando-se a carga real de um caminhão com três eixos totalmente carregado, posicionado longitudinalmente sobre o tabuleiro de tal forma que os eixos traseiros ficassem centrados no vão, e transversalmente o caminhão foi posicionado em três hipóteses: na lateral da margem M1, no centro e na lateral da margem M2. (Pigozzo et al, 2014). Os deslocamentos verticais em vários pontos na direção transversal, no centro do vão, foram medidos com e sem os carregamentos, por meio de uma régua milimétrica, utilizando-se um nível óptico com sensibilidade de 1,0mm. Conforme ilustrações indicadas nas figuras de 4 a 6 são demonstrados os resultados de Pigozzo et al (2014), onde foram comparados com os deslocamentos verticais obtidos por avaliações numéricas e também comparados com resultados obtidos na primeira avaliação experimental, que indicam o bom comportamento estrutural, além da ausência de manifestações patológicas graves, considerando-se pouca manutenção realizada nesta ponte P01.

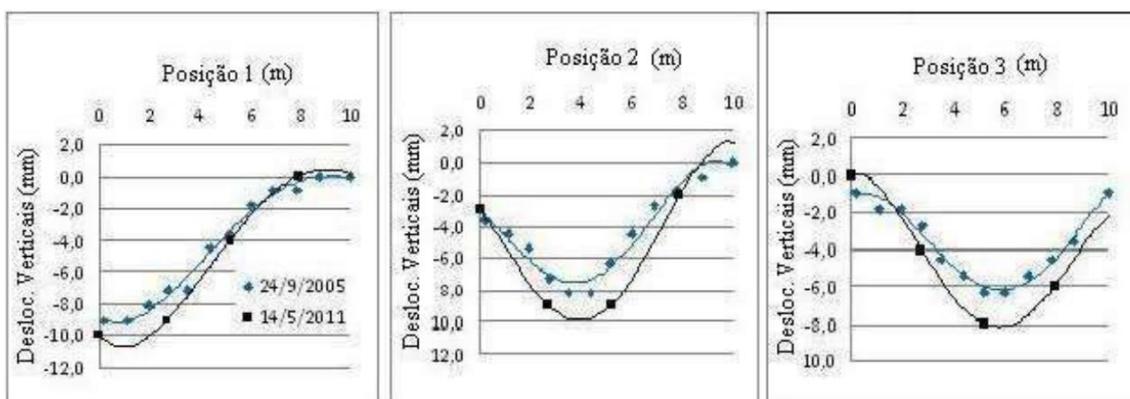
Figura 5: Resultados de deslocamentos verticais na linha central, apresentados por Pigozzo et al (2014) em prova de carga na Ponte P01.

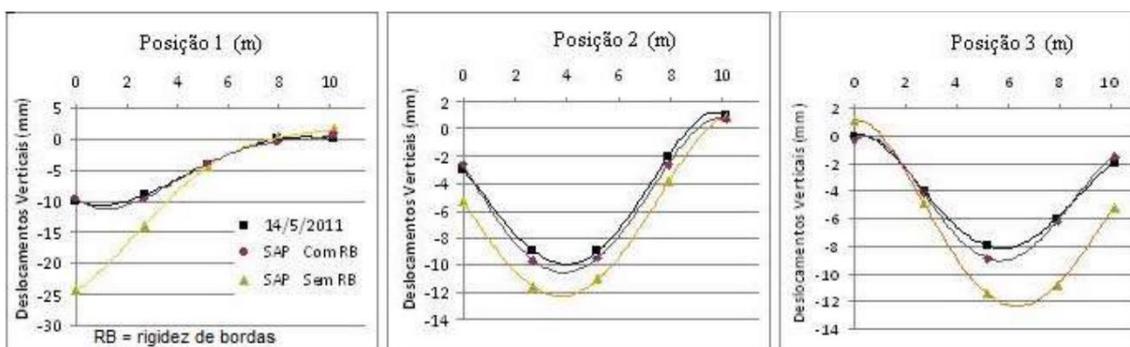
Figura 6: Valores obtidos de deslocamentos verticais na linha central, valores dos deslocamentos teóricos com e sem rigidez de borda, apresentados por Pigozzo et al (2014) em análise ao comportamento da Ponte P01.

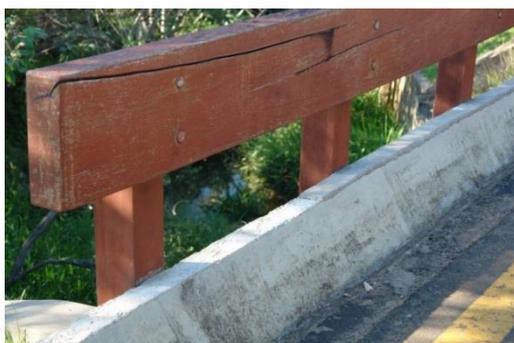
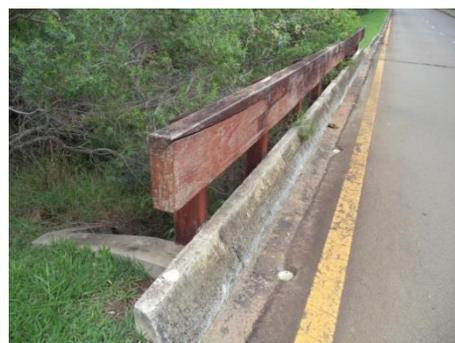
Figura 7: Inspeções visuais - aspectos visuais no estado de conservação das peças da defesa da margem M1 da ponte P01. Nota-se a evolução de manchas de fungos manchadores e emboloradores, pela ausência de manutenção de pintura superficial “stain fungicida hidrorrepelente”, indicada em 2012.

as madeiras ficam expostas às intempéries, estas podem ficar susceptíveis as deteriorações superficiais por ações atmosféricas de luz ultravioleta e biodeterioração por umidade. Este fator, quando associado a fendas expostas sujeitas ao armazenamento interno de umidade, são regiões que tendem naturalmente a um potencial de risco de biodeterioração da madeira por apodrecimento. Em análise as ilustrações das fotos capturadas após em cinco anos e sete meses Figuras 7(b) e 8(b) nota-se os aspectos visuais na evolução das manchas de fungos emboloradores e manchadores, nas regiões entre as fendas, tornando-se as peças de madeira das defensas susceptíveis ao ponto de partida para biodeterioração por fungos apodrecedores. Como fator fundamental de medida preventiva para proteção superficial destas peças de madeira expostas recomendam-se manutenções imediatas com raspagem, lixamento e aplicações de três demãos de pinturas com stain fungicida hidrorrepelente. A ação hidrorrepelente de pintura stain pode favorecer de sobremaneira como proteção superficial, que proporcionaria maior durabilidade e prolongamento da vida útil das peças de madeira expostas.

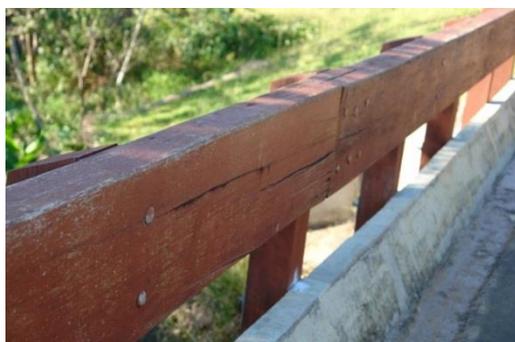
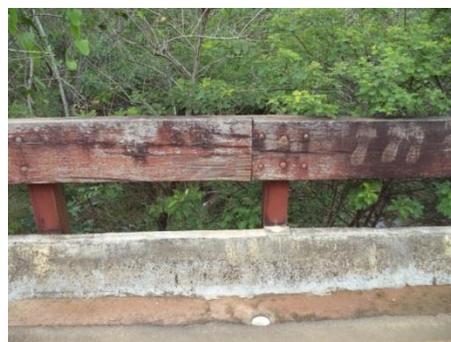
Figura 8: Inspeções visuais - aspectos visuais no estado de conservação das peças da defesa da margem M1 da ponte P01. Nota-se a evolução de manchas de fungos manchadores e emboloradores, pela ausência de manutenção de pintura superficial “stain fungicida hidrorrepelente” indicada em 2012.

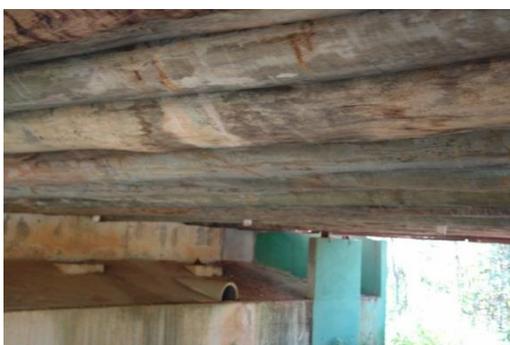
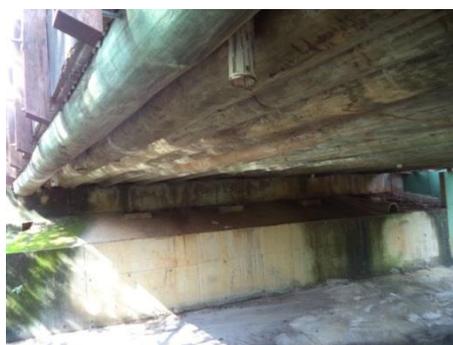
Figura 9: Inspeções visuais – aspectos no estado de conservação das longarinas do tabuleiro da ponte P02 de eucalipto citriodora tratados com CCA.

Nas avaliações visuais dos elementos estruturais de madeira da ponte P02, analogamente ao sistema da ponte P01, nota-se aspectos no estado de conservação das peças de eucalipto citriodora tratados com CCA que constituem as longarinas do tabuleiro da ponte P02, conforme ilustrações indicadas na Figura 9. Nota-se neste período de inspeção a evolução dos limos esverdeados sobre a estrutura do muro de concreto da cabeceira da ponte P02, como pode ser observado nas fotos da margem M1 ilustradas também na Figura 9.

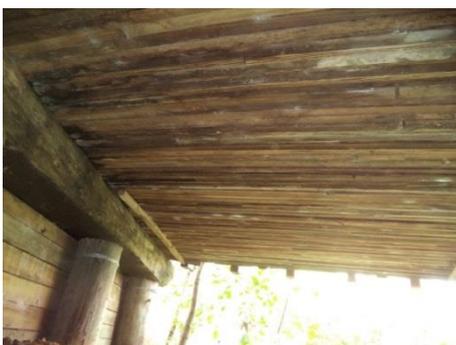
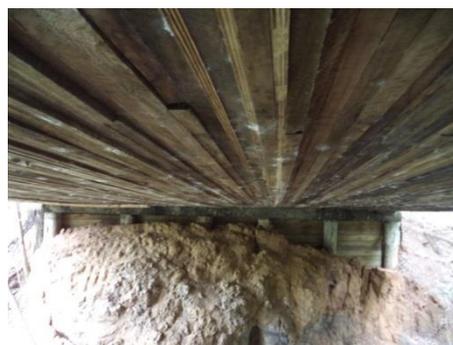
Figura 10: Inspeções visuais - aspectos visuais no estado de conservação das peças de madeira serrada e compensados do sistema de tabuleiro multicelular protendido da ponte P03.

Nas avaliações visuais dos elementos estruturais de madeira da ponte P03, construída com sistema multicelular de compensado e madeira protendida, pode-se notar os aspectos no estado de conservação das peças após treze anos e oito meses de utilização, conforme ilustrações indicadas na Figura 10.

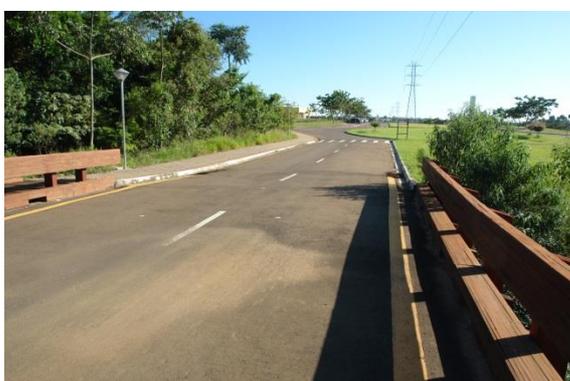
Figura 12: Inspeções visuais – aspectos visuais da defesa na região da vegetação densa sob a ponte P03. Devido a presença desta vegetação densa, nota-se a evolução de manchas de fungos manchadores e emboloradores, principalmente pela ausência de manutenção preventiva de pintura superficial “stain fungicida hidrorrepelente”, indicada em 2012.

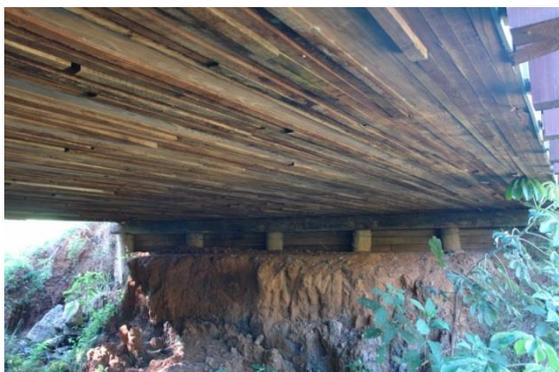
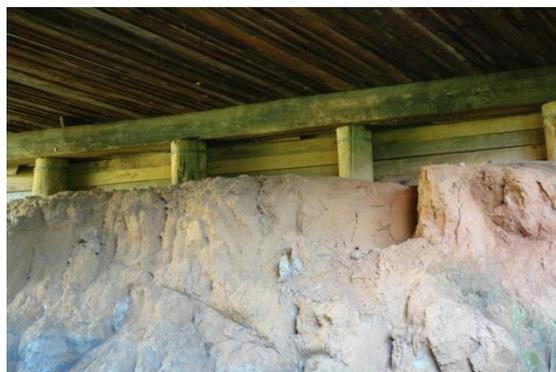
Figura 13: Inspeções visuais - aspectos visuais no estado de conservação das peças de madeira serrada e compensados do sistema de tabuleiro multicelular protendido da ponte P03.

Nas avaliações visuais dos elementos estruturais de madeira da ponte P04, construída com sistema multicelular com vigas MLC e peças de madeira protendidas lateralmente, pode-se notar os aspectos no estado de conservação das peças após treze anos e oito meses de utilização, conforme ilustrações indicadas na Figura 13.

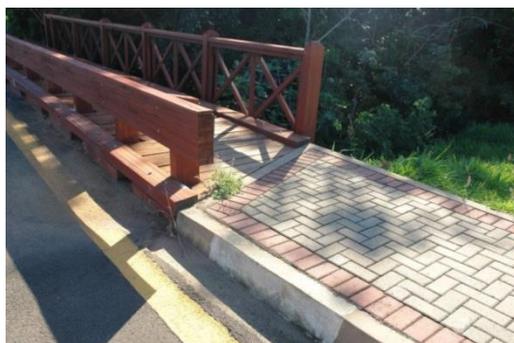
Figura 14: Inspeções visuais – aspectos visuais da defesa na margem M2 na ponte P04. Nota-se a evolução de manchas de fungos manchadores e emboloradores, pela ausência de manutenção de pintura superficial “stain fungicida hidrorrepelente”, indicada em 2012.

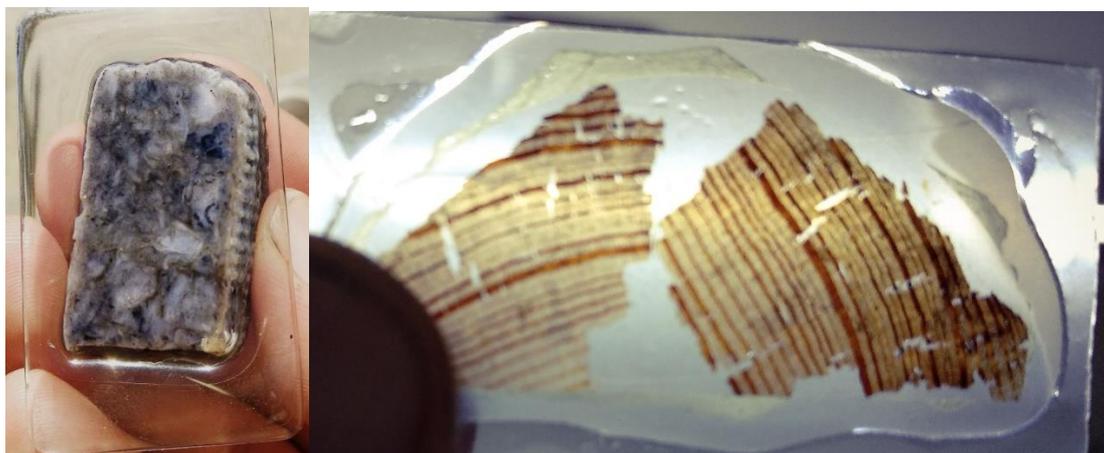
La resina es vertida sobre la muestra en condiciones de alto vacío (15 µHg). Este paso es el que preserva el estado original de la muestra y le da la estabilidad estructural necesaria para los pasos siguientes. El comportamiento mecánico es muy similar al de una roca de dureza media (5 en escala de mohs) (Figura 1).

Figura 1: Estado de la muestra posterior a la impregnación al vacío con resina epoxi. El comportamiento mecánico de la misma queda muy similar al de una roca de dureza media.

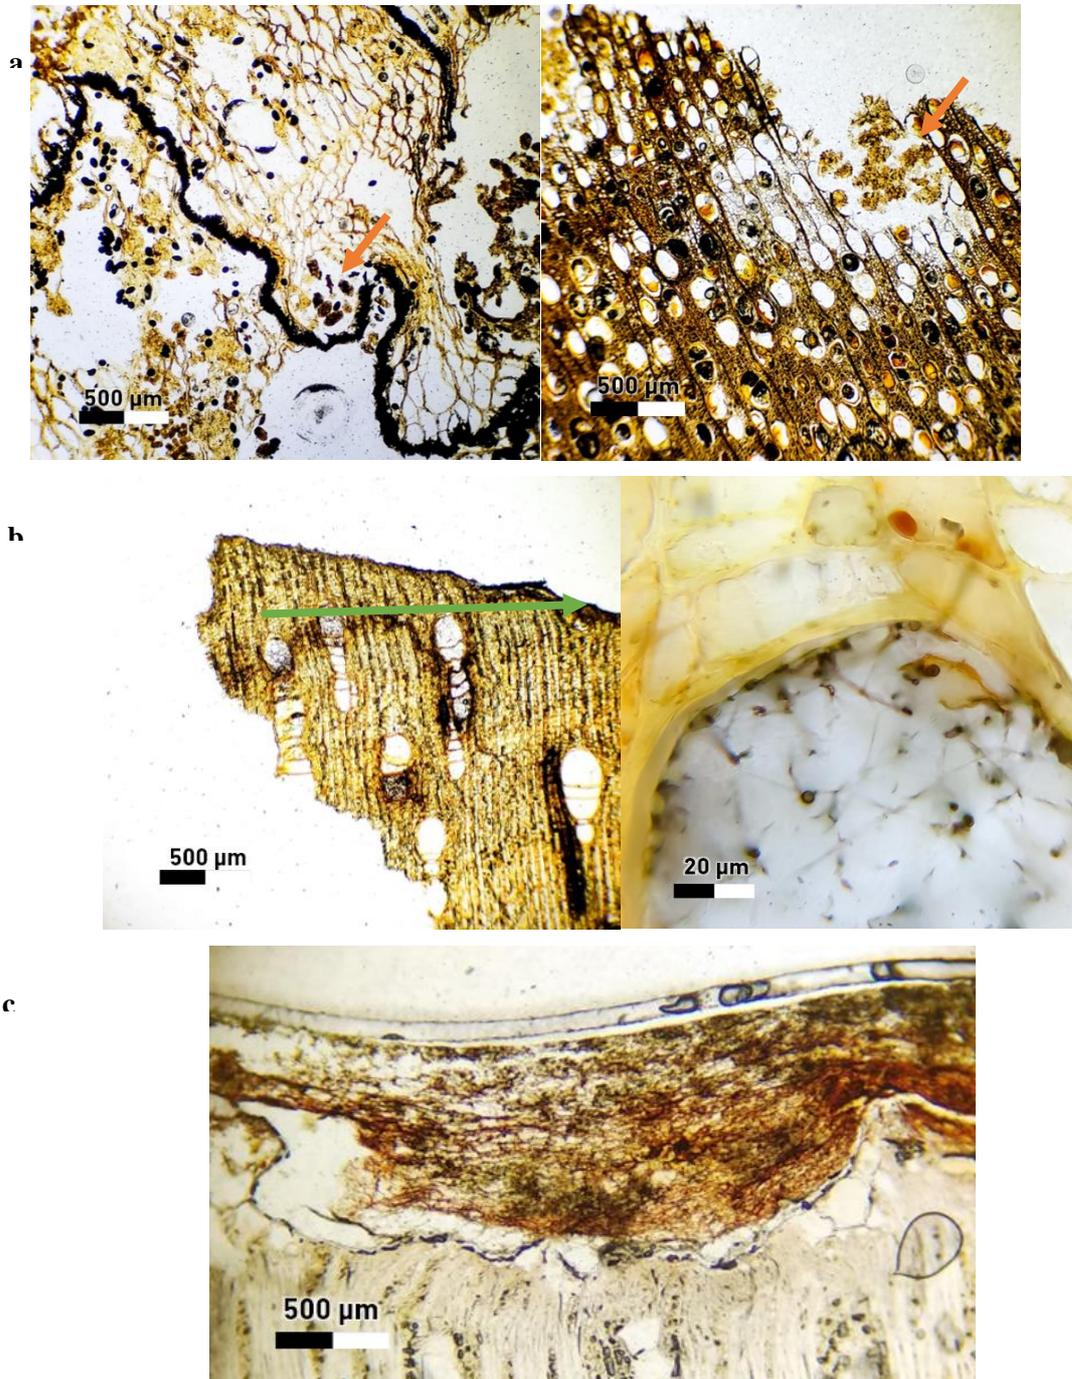
Figura 2: Maderas patrimoniales biodeterioradas: a) Madera del primer monumento Nacional, b) Madera de la casa de Benoit quien diseño la Ciudad de La Plata y c) Madera de la Estación de trenes Meridiano V de la Ciudad de La Plata

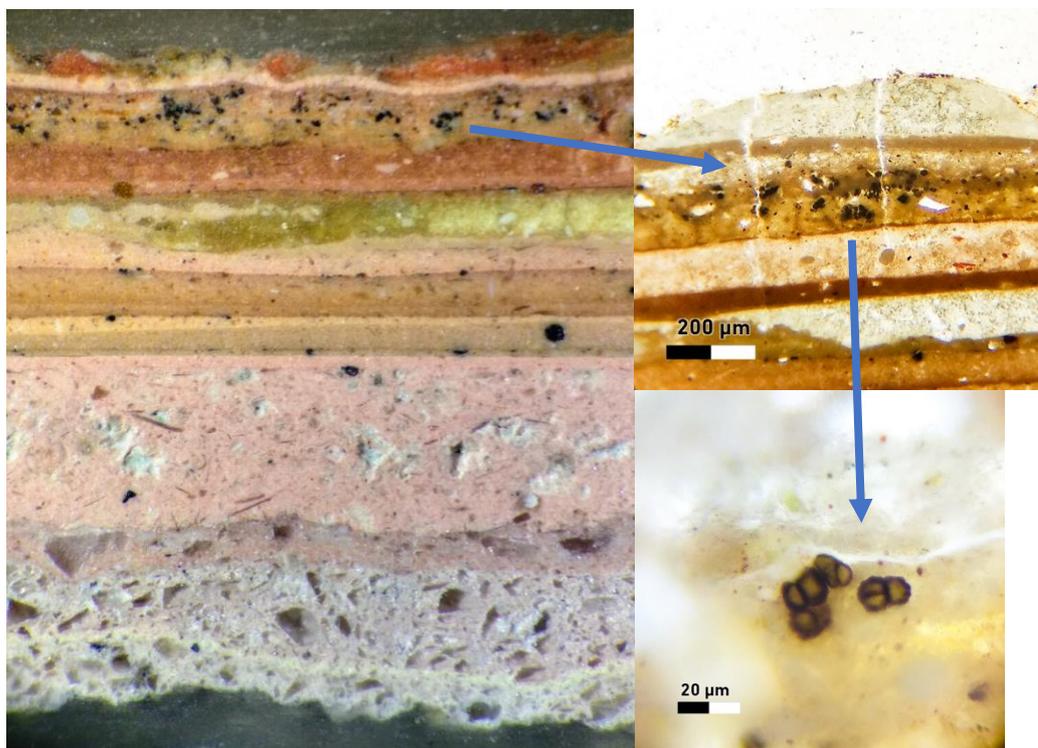
Figura 3: Mampostería y recubrimientos patrimoniales deteriorados: se puede observar claramente en que capa de recubrimiento se encuentran las estructuras fúngicas dando una indirecta idea de la composición carbónica de algunos componentes de esta.
