CASA DE BALNEARIO EN SOLANAS DE ESTRUCTURA DE POSTE Y VIGA DE EUCALITPTUS CON BAJA ENERGÍA INCORPORADA EN SU PRODUCCIÓN

SOLANAS HOUSE WITH POST AND BEAM STRUCTURE WITH EUCALYPTUS TO LOW ENERGY INCORPORATED IN ITS PRODUCTION

Nogara, Pier¹; Benitez, Alejandro²

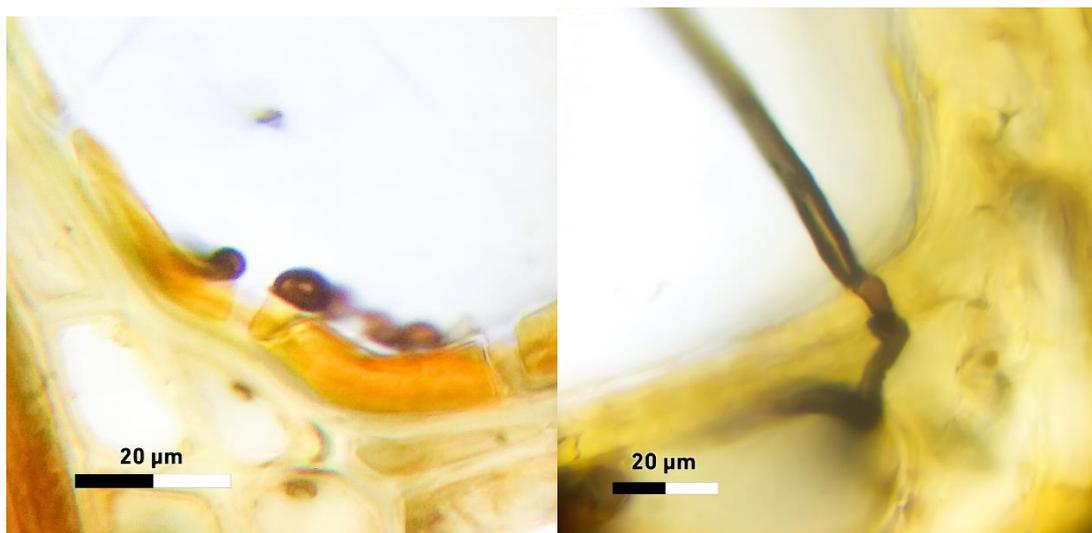
Figura 4: Mecanismo de acción. Esta técnica permite ver en detalle la interacción organismo-material. A la izquierda se observa como hay un canal abierto en la pared celular y el depósito de los conidios en su entorno. A la derecha se puede observar como una hifa atraviesa el lumen celular de la madera sin modificar físicamente su estructura.

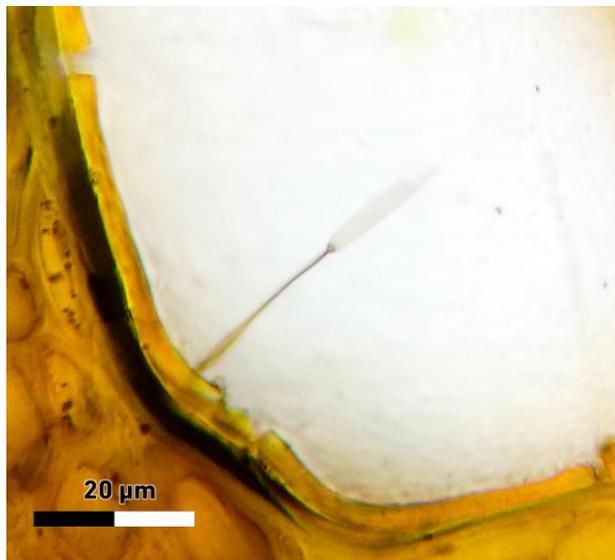
Figura 5: Conidiforos encontrados que permitieron identificar las diferentes especies mencionadas

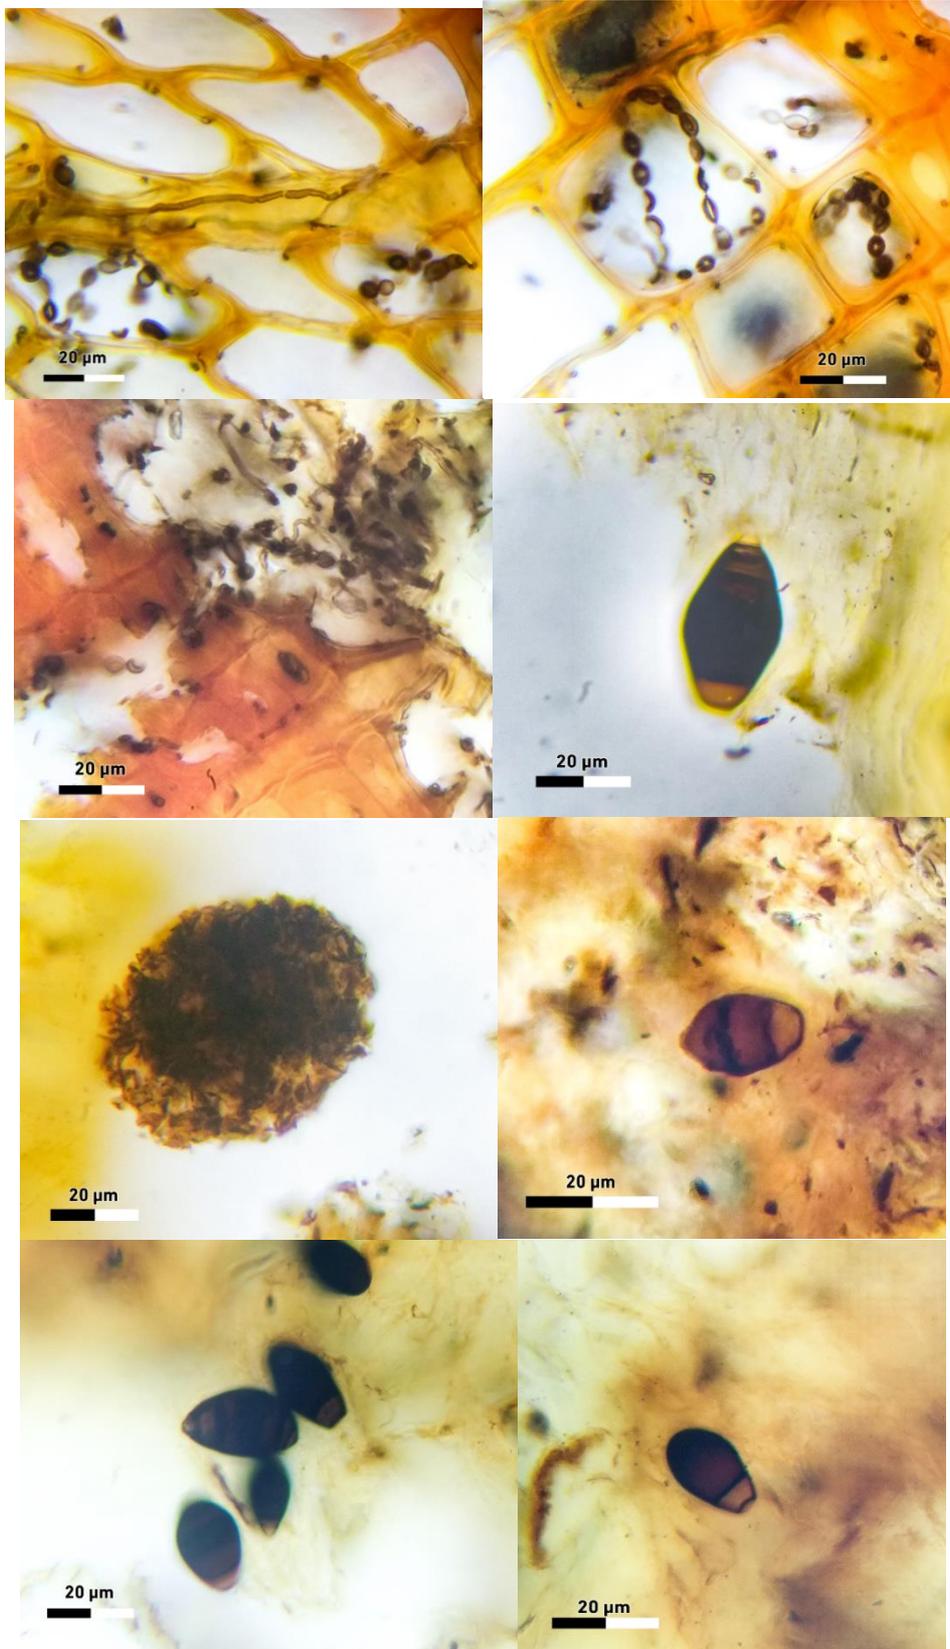
Figura 6: Conidios encontrados que permitieron identificar las diferentes especies

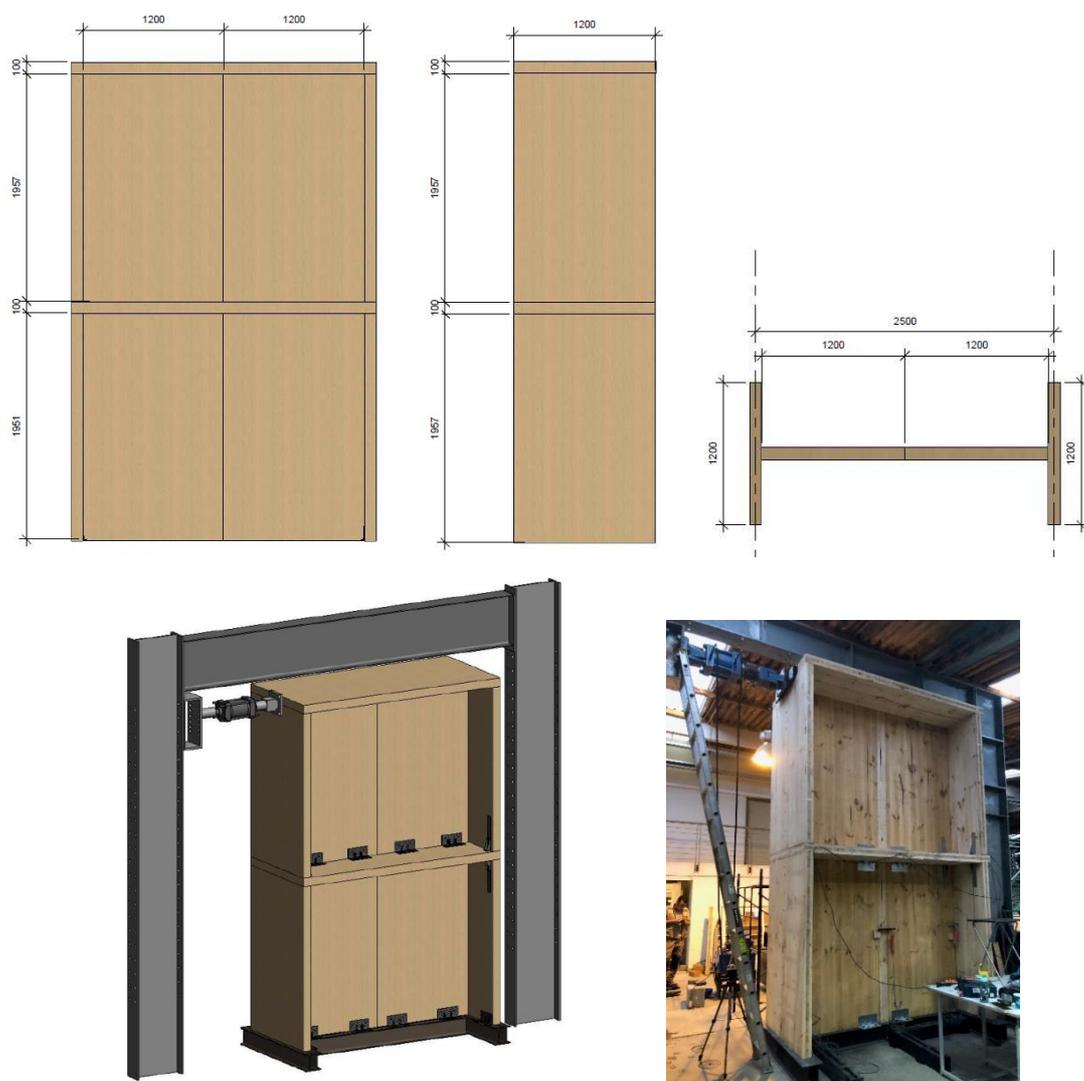
Figura 1: Dimensiones, vistas de los muros e implementación en laboratorio

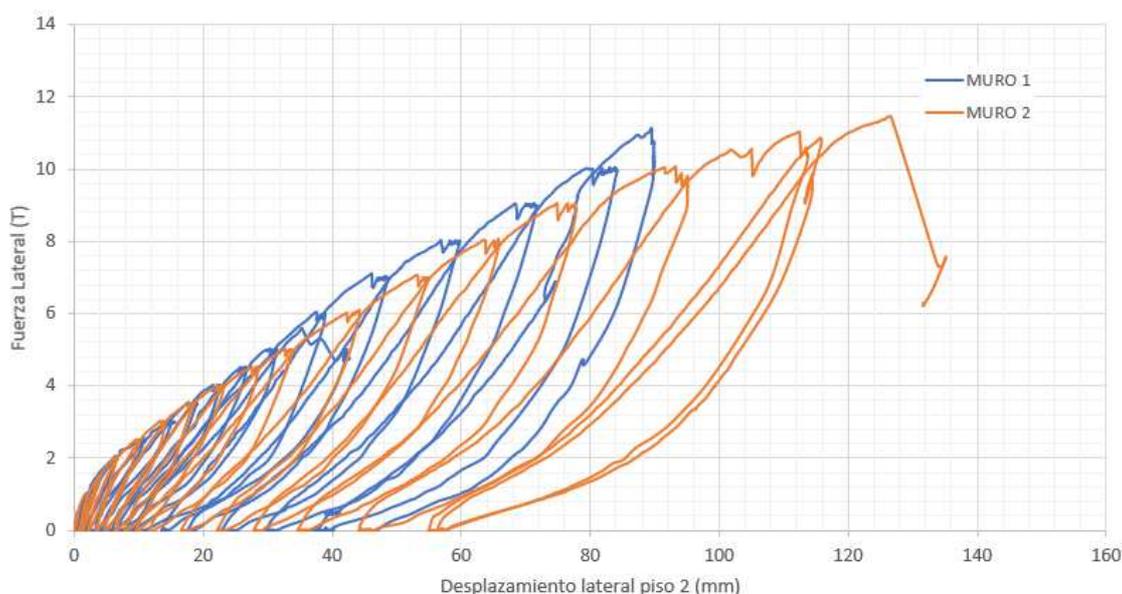
Figura 2: Curvas carga lateral vs desplazamiento lateral piso 2

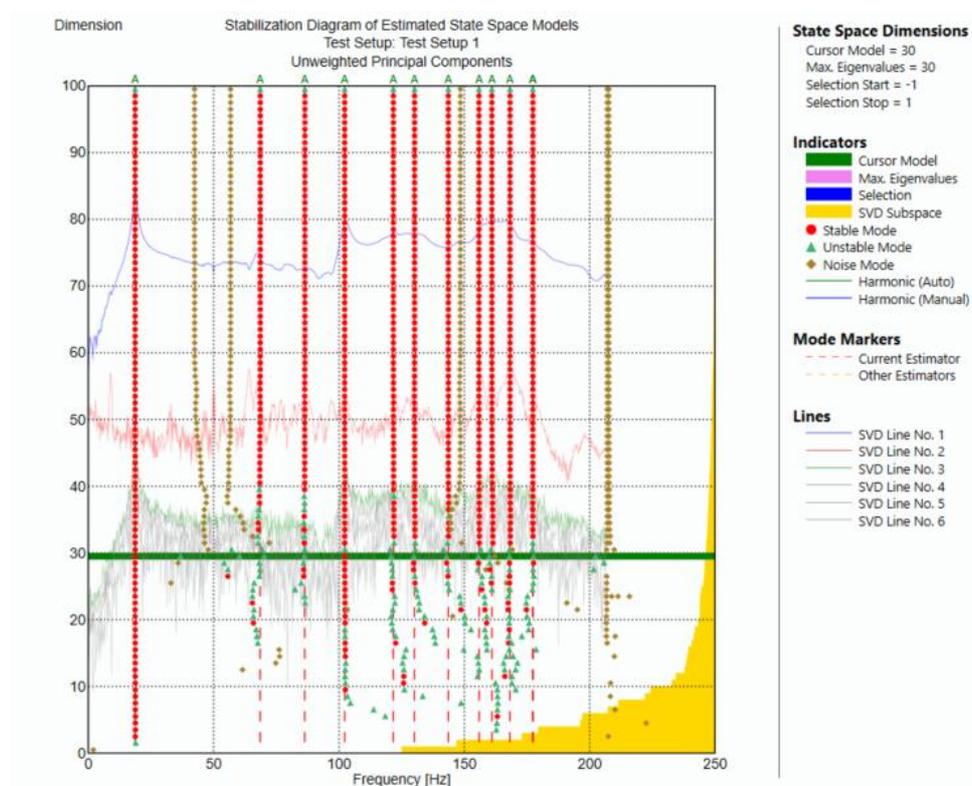
Figura 2: Diagrama de estabilización para la detección de frecuencias de vibración a través de SSI (muro1, carga lateral de 2.5 T)

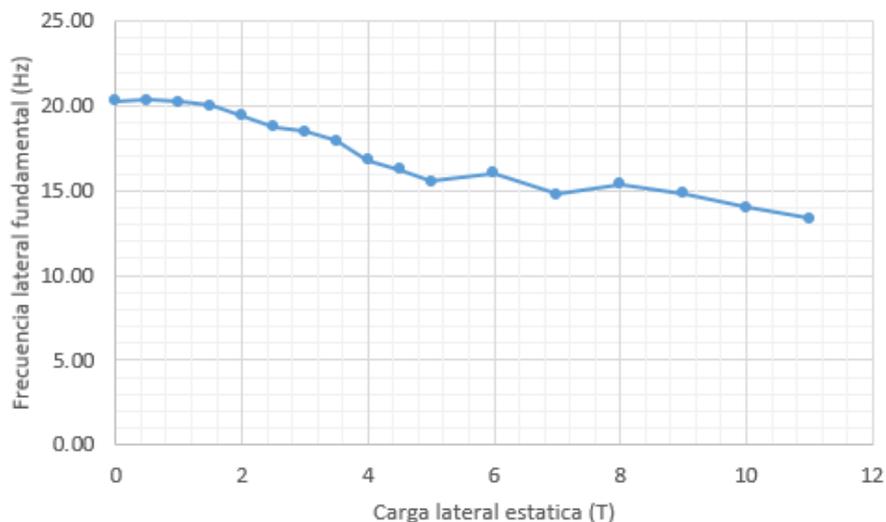
Figura 3: Variación de las frecuencias fundamentales laterales detectadas por el método SSI para distintos niveles de cargas laterales estáticas (muro1)

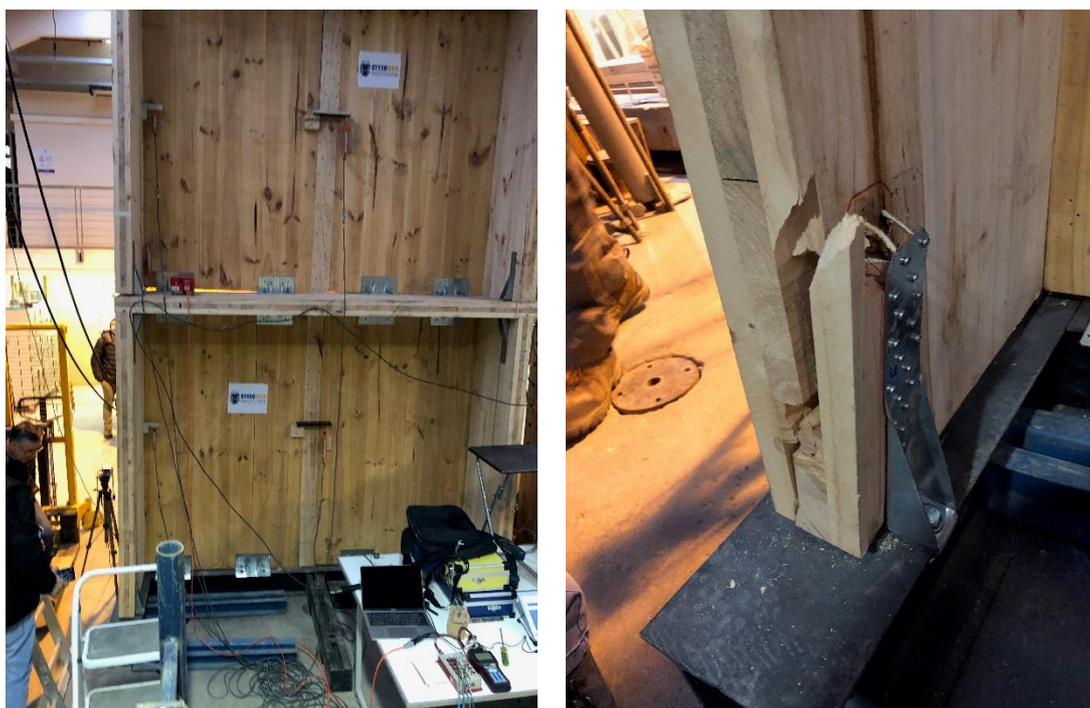
Figura 4: Modos de falla del muro 1 previo al colapso

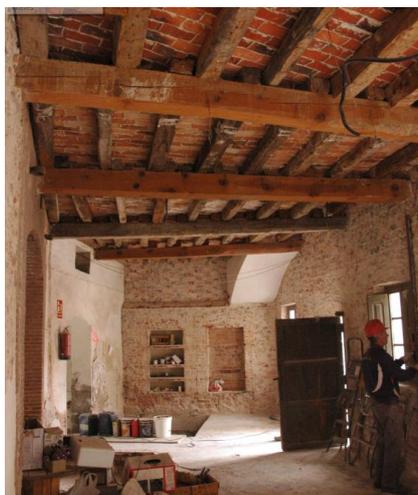
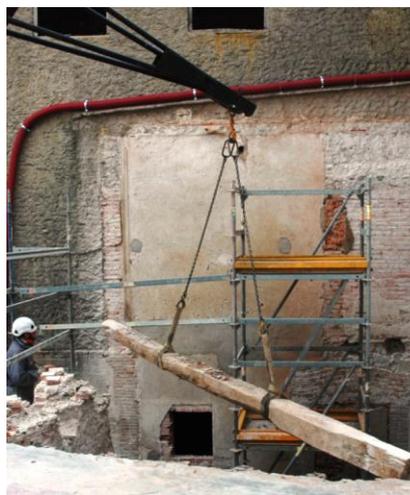
Figura 1: Izquierda aspecto de uno de los forjados del que se extrajeron vigas. Derecha extracción y manipulación de una viga en la obra.

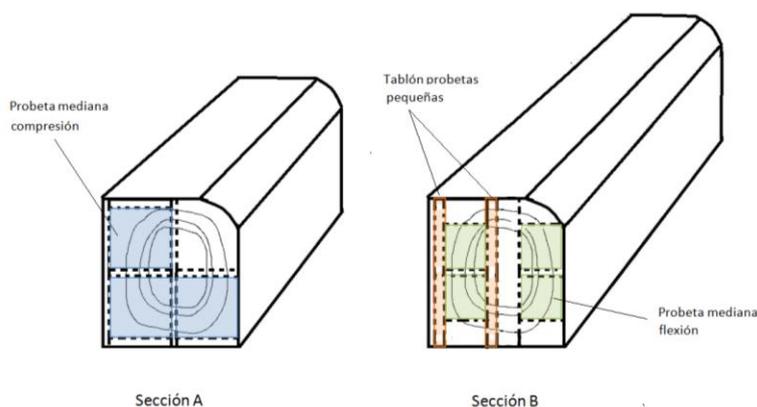
Figura 2: Ejemplo de despiece de probetas a partir de las secciones de viga

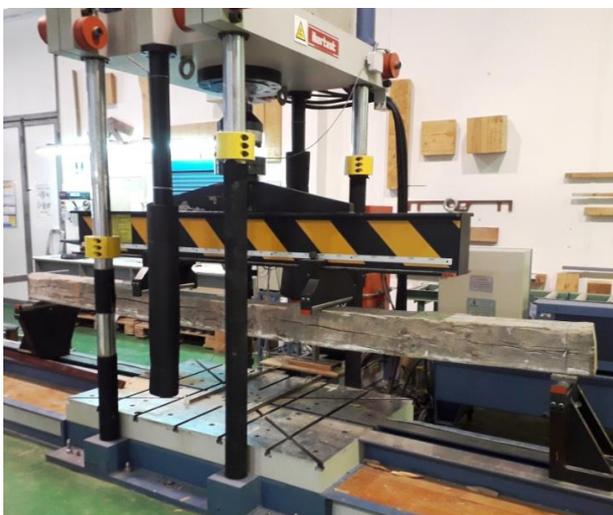
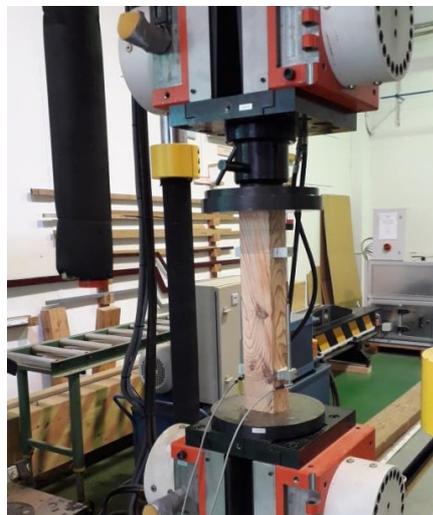
Figura 3: Izquierda ensayo de viga a tamaño real. Derecha, Compresión de probeta mediana.

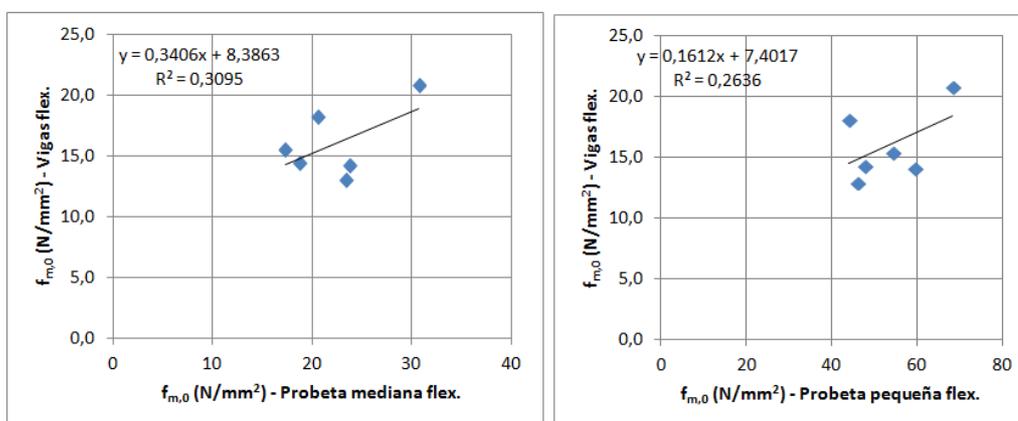
Figura 4: Gráficos que relacionan resistencias a flexión de varios ensayos en las vigas 2 a 7.

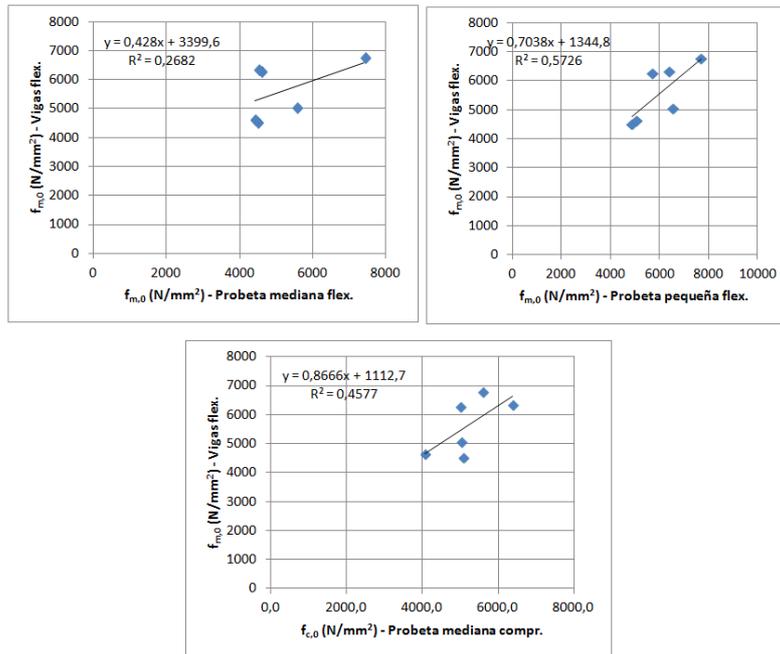
Figura 5: Gráficos que relacionan módulos de elasticidad de varios ensayos en las vigas 2 a 7.

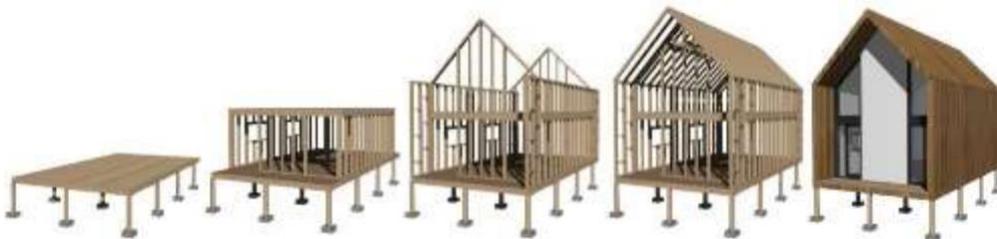
Figura 1: Modelo de referencia utilizado en la aplicación del ejercicio dirigido en diferentes pasos de ensamblaje.

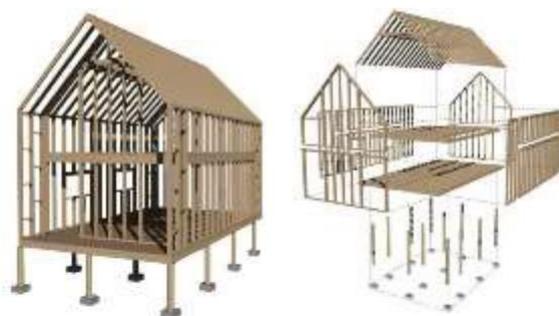
Figura 2: Modelo de referencia utilizado en la aplicación del ejercicio dirigido.

Es de destacar que el objetivo propuesto por el ejercicio dirigido no es simplemente enseñar comandos operativos en el software BIM, sino probar y evaluar, además de las capacidades paramétricas, de visualización y documentación del software, la inducción de la noción constructiva fundamental para la comprensión y la materialización de una técnica constructiva, a saber, estructura de madera, a través de la construcción virtual de una unidad.

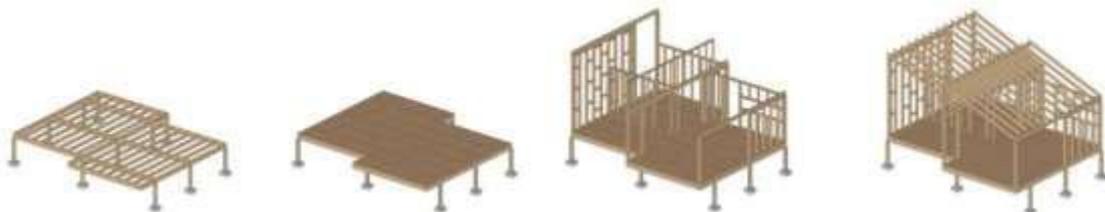
Figura 6: Secuencia de montaje del proyecto académico Pedro Cohen Pereira

Se observó en 2019/1 que, aunque el proyecto propuesto tiene una baja complejidad programática y un área pequeña, algunos académicos no se limitaron a investigar soluciones para resolver problemas relacionados con la ejecución de fiestas arquitectónicas que tenían algunas limitaciones cuando se trata de estructuras de madera, incluyendo paredes inclinadas, columpios, cubierta vegetal, etc. Tales restricciones no limitaron a los estudiantes a explorar los detalles del proyecto, como se puede ver en las siguientes imágenes.

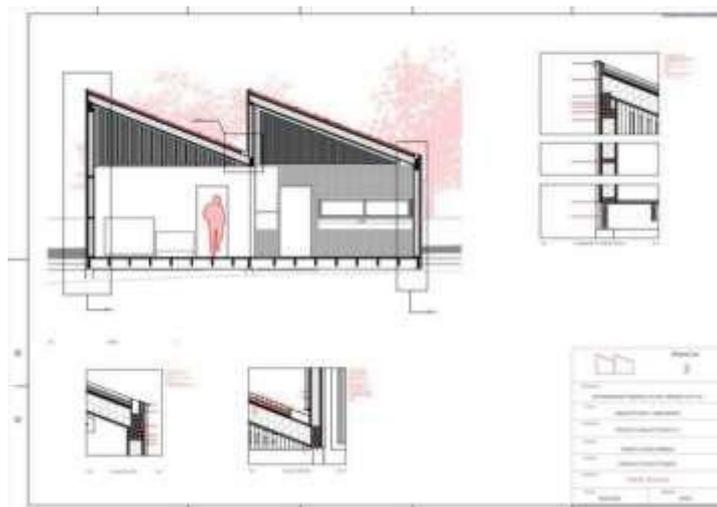
Figura 8: Junta técnica del proyecto académico Pedro Cohen Pereira

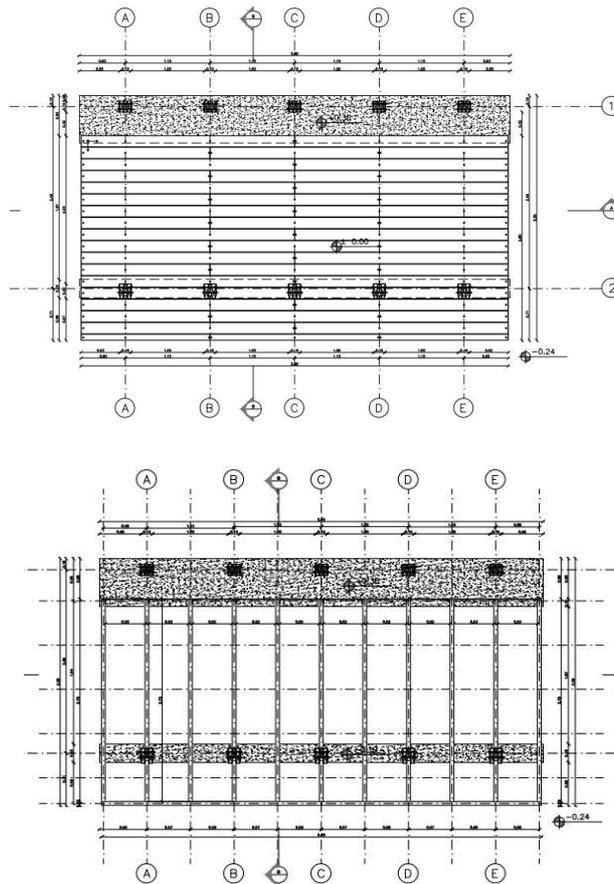
Figura 6: Planta de Arquitectura y Cimentación

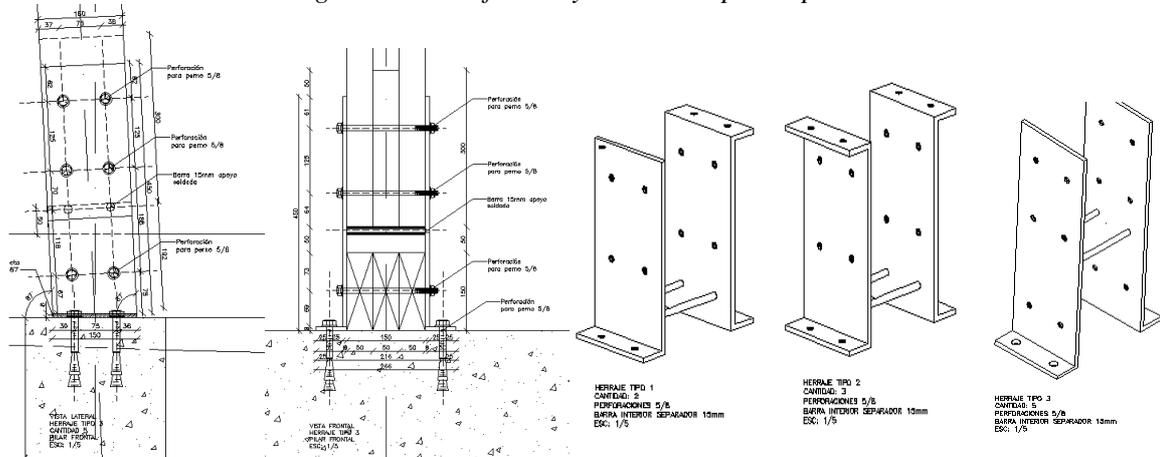
Figura 8: Detalle de platinas en anclajes de pilares

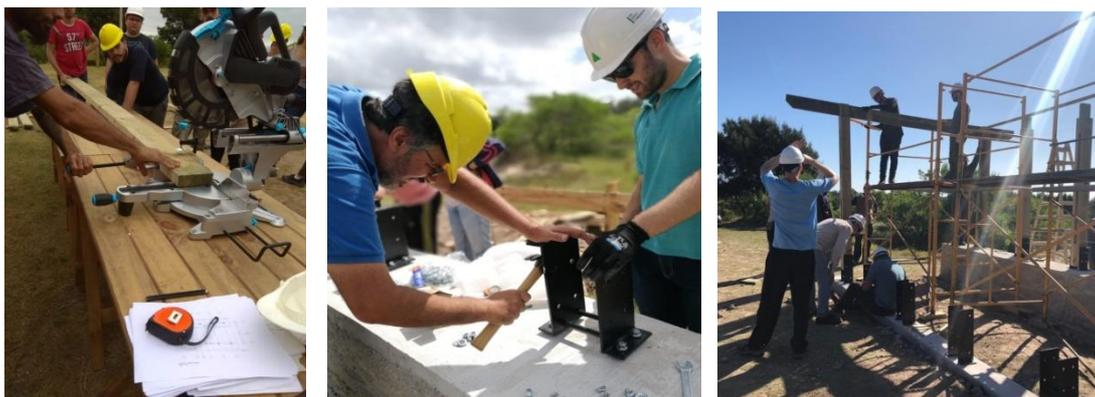
Figuras 10, 11, 12: Etapa de producción del prototipo “refugio-mirador” en el Parque PPPY

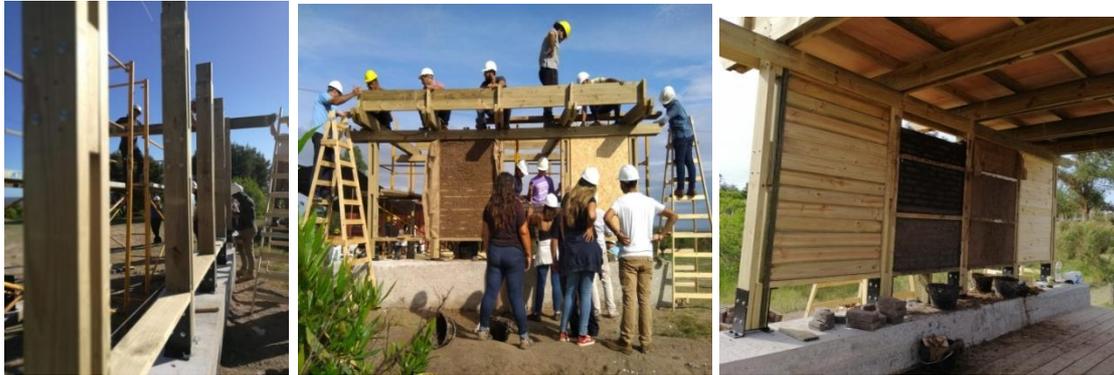
Figuras 14, 15 y 16: Proceso de producción del prototipo
