INFORME ACADÉMICO

EVALUACIÓN Y CONTROL DE ESTRUCTURAS DEL PATRIMONIO ARQUITECTÓNICO NACIONAL EN MAMPOSTERÍA CERÁMICA APLICANDO TÉCNICAS NO DESTRUCTIVAS

Autores: Morquio, Atilio; Aulet, Alina; Cetrangolo, Gonzalo; Domenech, Leandro; Moltini, Gonzalo; Sabalsagaray, Stela; Romay, Carola; Mussio, Gianella; Dalchiele, Enrique.

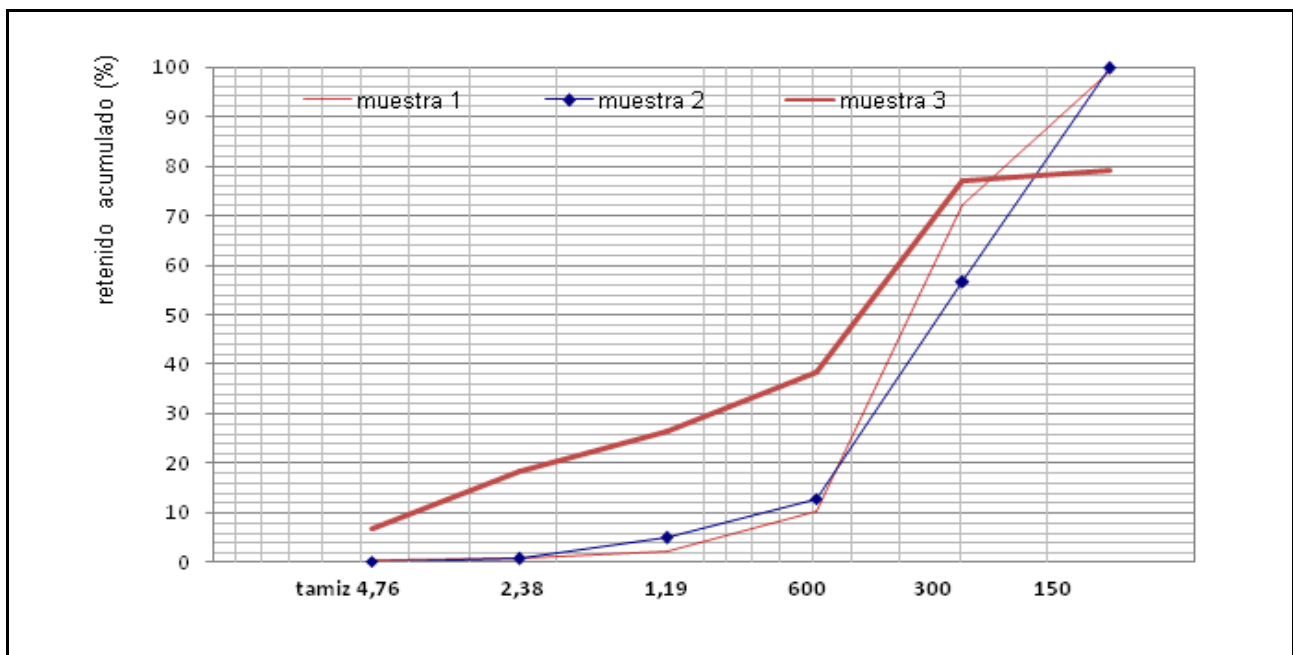
Figura 3.2. Distribución granulométrica de arenas de juntas de muros históricos.

Respecto a las dimensiones de las partículas de las arenas, fue analizada la composición granulométrica de la arena terciada así como la extraída de juntas de toma de muros del edificio Asilo Larrañaga, de acuerdo al instrumental y procedimiento de ensayo establecido en la norma UNIT 82. Las curvas granulométricas obtenidas se muestran en las Figuras 3.2 y 3.3.

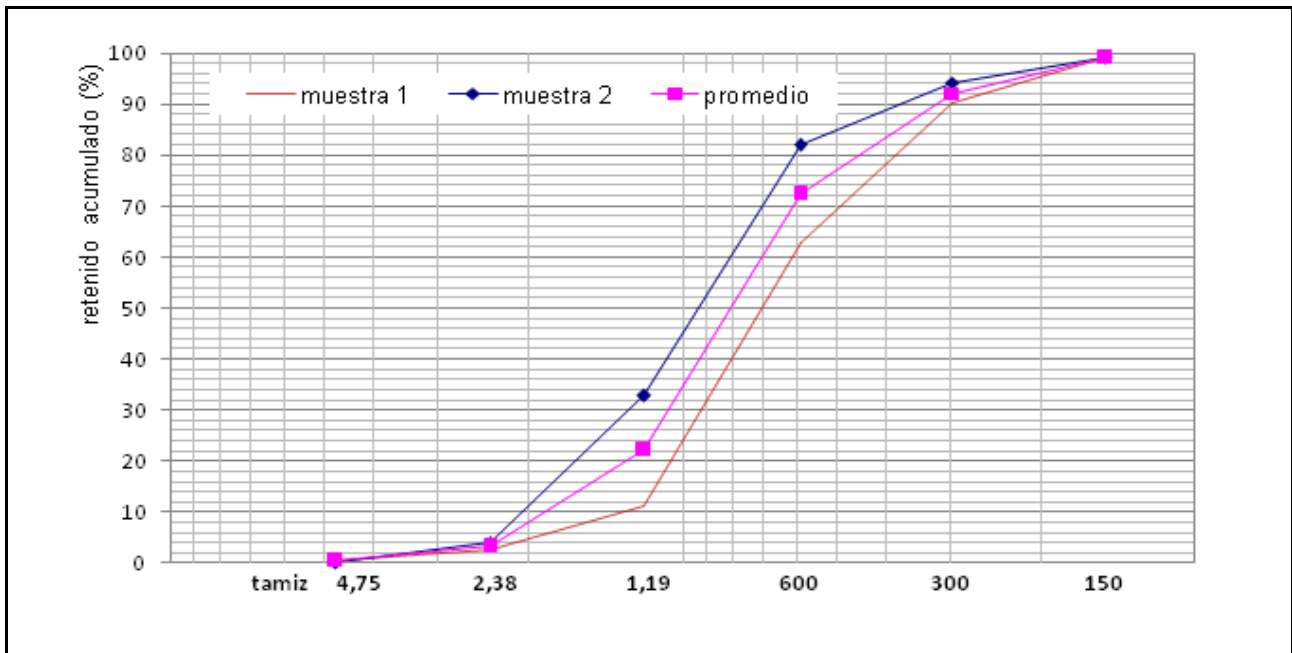
Figura 3.3. Distribución granulométrica de arenas terciadas.

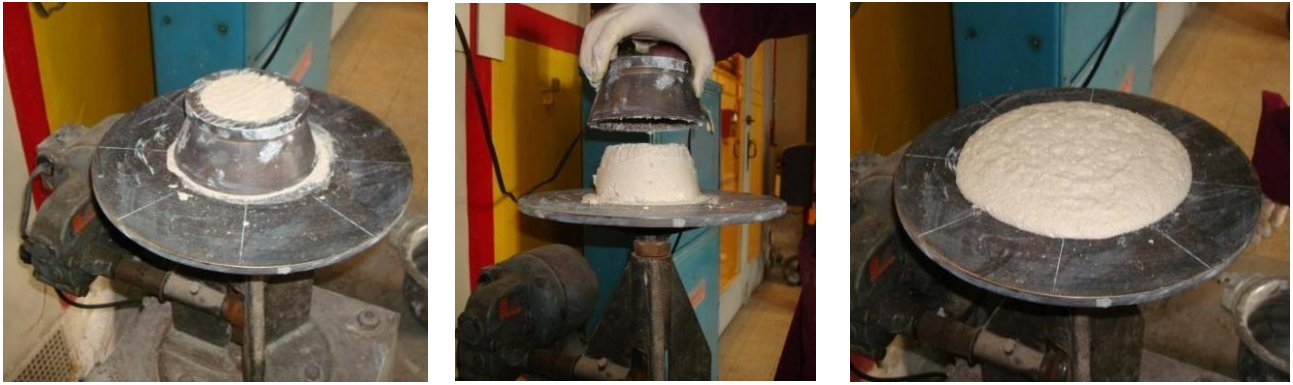
Figura 3.4. Determinación del escurrimiento y consistencia de morteros sobre mesa de sacudidas.

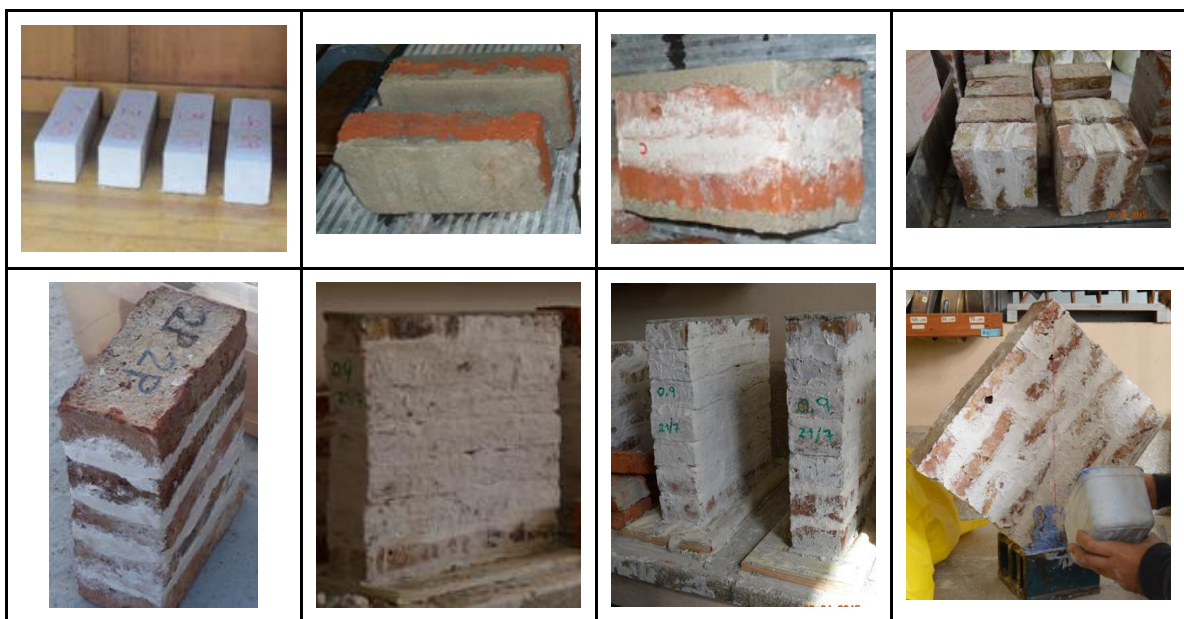
Figura 3.5. Imágenes de diferentes probetas elaboradas.

La Figura 3.5 muestra imágenes de diferentes probetas elaboradas.

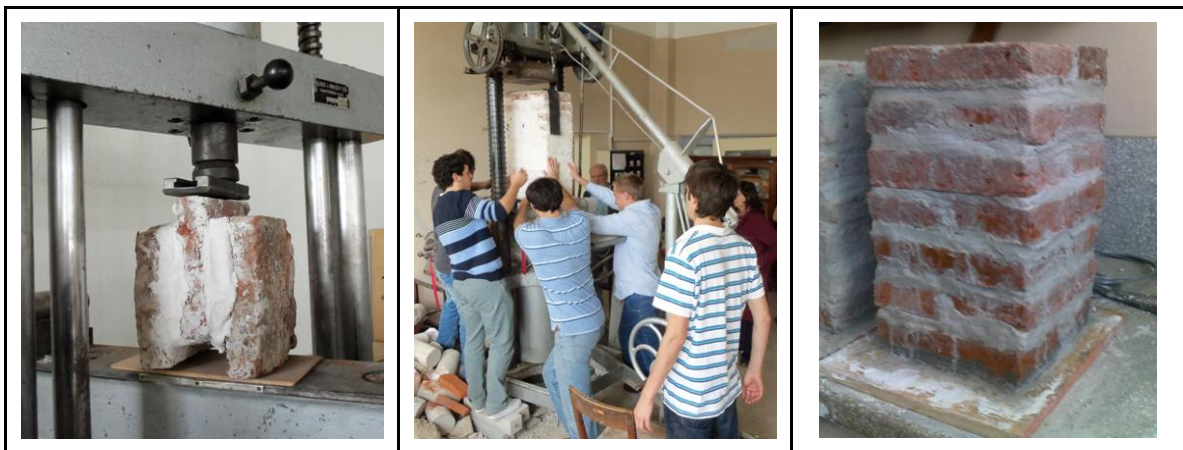
Figura 3.6. Ensayos en laboratorio sobre probetas de diferentes configuraciones.

La Figura 3.6 muestra estos ensayos preliminares sobre probetas de diferentes configuraciones.

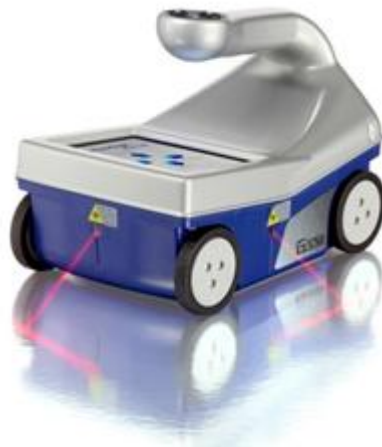
Un radar de impulsos, mostrado en la Figura 3.7 cuenta con dos antenas, una que emite y otra que recibe ondas de microondas, una unidad de control, y un dispositivo de almacenamiento. La unidad de control del radar envía un pulso eléctrico a la antena transmisora que emite una onda electromagnética. Una vez emitida la onda, la energía reflejada en las discontinuidades internas es captada por la antena receptora y convertida en una señal digital por la unidad de control. Posteriormente la señal es guardada por el dispositivo de almacenamiento interno (Schuller, M).

Figura 3.7. Radar penetrante de tierra para hormigón (Marca GSSI, modelo StructureScan Mini).

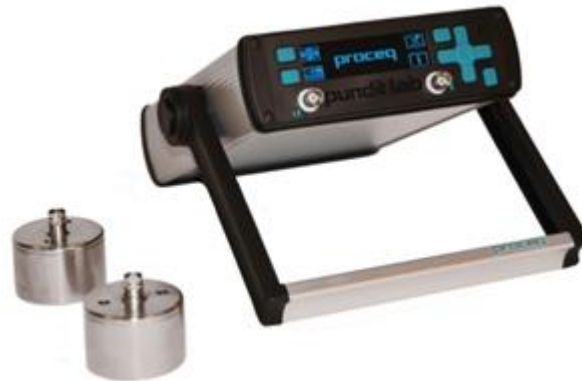
En la Figura 3.11 se muestra el equipo usado en este Proyecto, marca Proceq, modelo Pundit Lab con 2 transductores de 54 kHz, uno para la transmisión y otro para la recepción del pulso de ultrasonido, una unidad de procesamiento central, cables, una barra de calibración y un acoplante (Elhakam, A. et al).

Figura 3.11: Equipo para el ensayo de ultrasonido.

La unidad de control inicia un circuito de tiempo y manda una señal eléctrica al transductor que, mediante un cristal piezoeléctrico, convierte la energía eléctrica en una onda mecánica de baja energía y alta frecuencia. Los transductores son unidos al material mediante un acoplante (silicona, gel o cera) para eliminar el aire y maximizar la transmisión de energía. La onda viaja, se propaga a través del material hasta el transductor receptor, que convierte la señal mecánica en energía eléctrica. El tiempo de transmisión es mostrado en la pantalla de la unidad de control. Como la distancia entre sensores es conocida o se puede establecer, se calcula la velocidad de la onda de compresión, como el cociente entre la distancia entre los sensores y el tiempo que le lleva a la onda viajar desde el emisor al receptor.

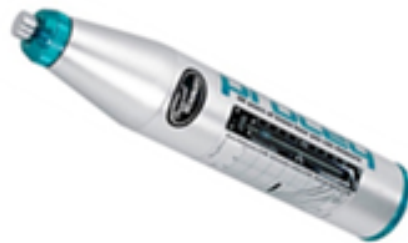
El esclerómetro o martillo Schmidt es un instrumento para la medición de la dureza superficial de distintos materiales empleados en la ingeniería civil. En este Proyecto fue usado el martillo Schmidt, marca Proceq de baja energía, tipo L, adecuado para la mampostería patrimonial o de baja calidad, mostrado en la Figura 3.14, que consiste en un pistón de acero endurecido unido a una pesa tensada con un resorte (ver Figura 3.15). Al presionar el equipo contra la mampostería el resorte se libera, impulsando la masa contra la superficie. El rebote de la masa es medido obteniéndose así un valor adimensionado en función de la dureza superficial del material, llamado número de rebote.

Figura 3.14. Martillo Schmidt, marca Proceq de baja energía, tipo L.

La principal aplicación del martillo Schmidt es la determinación de las variaciones en la condición de la mampostería y mortero a lo largo de la estructura. De manera rápida, sencilla y poco costosa pueden detectarse áreas deterioradas en las que sea necesario aplicar técnicas más complejas y probadas. La técnica es clasificada como no destructiva aunque suele dejar pequeñas marcas en la superficie de la mampostería, principalmente en ladrillos y morteros de baja calidad. (Método RILEM MS.D.2; ACI 228.1R; ASTM C805)

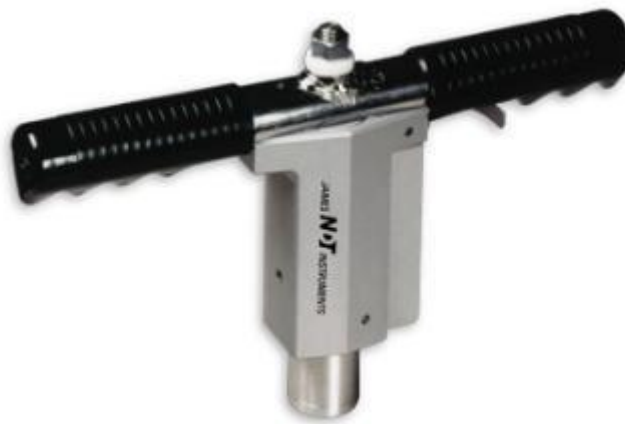
El ensayo de prueba de penetración (también llamada prueba Windsor) es un método de caracterización de distintos materiales a partir de la medición de la profundidad de inserción, mediante un micrómetro, de un clavo de acero, accionado y disparado desde una “pistola” para obtener indirectamente la resistencia a compresión del material ensayado. Tanto el clavo como la energía de disparo del clavo están normalizados para ejercer siempre la misma presión sobre el clavo y el material ensayado mediante un resorte (Figura 3.16).

Figure 3.16: Equipo Windsor Pin

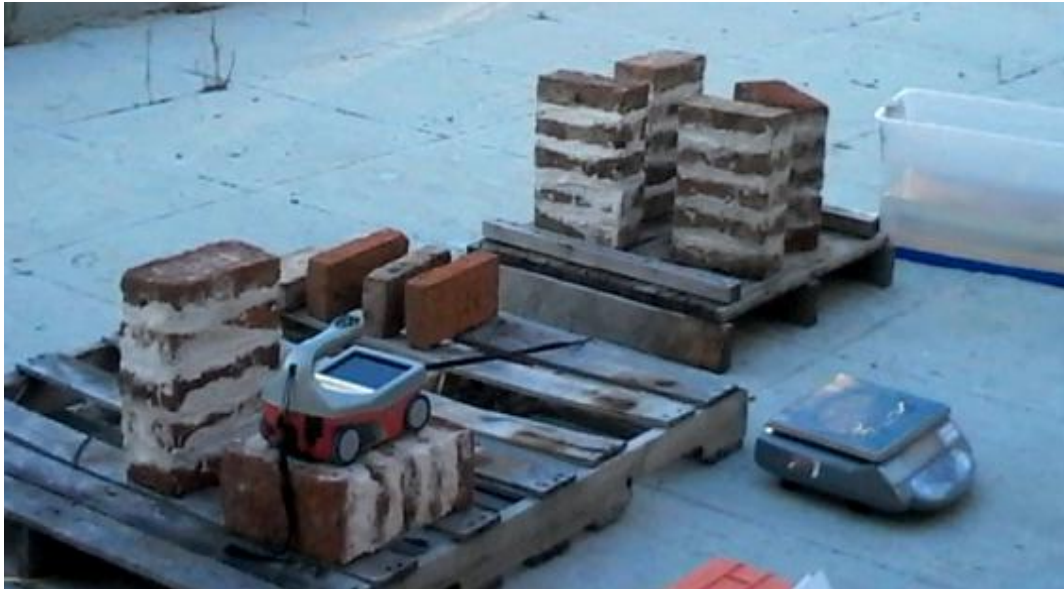
Figura 3.19. Probetas en condiciones de exposición para aplicación de los ensayos de permeabilidad, resistividad eléctrica, determinación de la constante dieléctrica mediante el empleo del geo-radar.

Para las propiedades de permeabilidad, resistividad eléctrica y determinación de la constante dieléctrica mediante el empleo del geo-radar las probetas fueron expuestas durante 240 días a la intemperie siendo afectadas por la radiación solar directa, lluvias y corrientes de aire naturales, tal como se muestra en la Figura 3.19. Posteriormente y para aplicar cada uno de los procedimientos correspondientes estas fueron sumergidas en agua libre de cloro, durante 10 segundos, 45 segundos y 5 minutos.

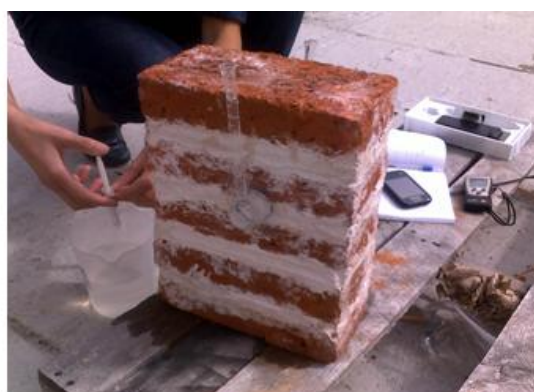
Fueron aplicados los tubos Karsten (Figura 3.20a), diseñados para la determinación de la permeabilidad al agua de diferentes materiales simulando la presión ejercida por la lluvia cuando es impulsada por el viento. En este caso particular los tubos fueron fijados en la interfase junta - mampuesto (Figura 3.20b). Siguiendo recomendaciones como las establecidas en la norma Chilena NCh 2256/1 y el RILEM TEST 11.4, los tubos determinan un área circular de contacto con el componente a evaluar de 4,9 cm². Se fijó como criterio de evaluación la determinación del tiempo requerido para que se produzca un descenso en la columna de agua de 3, 4 y 5 cm³.

Figura 3.20. a) Tubos Karsten b) Tubos fijados en la interfase junta-mampuesto.

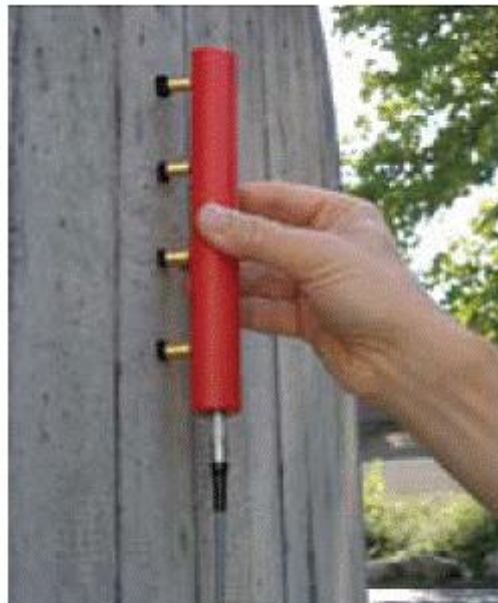
La determinación de la Resistividad eléctrica fue utilizada para determinar el grado de saturación de las diferentes probetas, a partir de la determinación de la resistencia al pasaje de corriente eléctrica entre los polos extremos del dispositivo conocido como sonda de cuatro polos o sistema Wenner (Figura 3.21).

Figura 3.21. Sonda de cuatro polos o sistema Wenner.

El método se apoya en el hecho que la resistencia eléctrica se reduce conforme la pieza o probeta se satura con agua, por el hecho de que el material soluble de los mampuestos y probetas forma una solución iónica que puede conducir la corriente eléctrica.

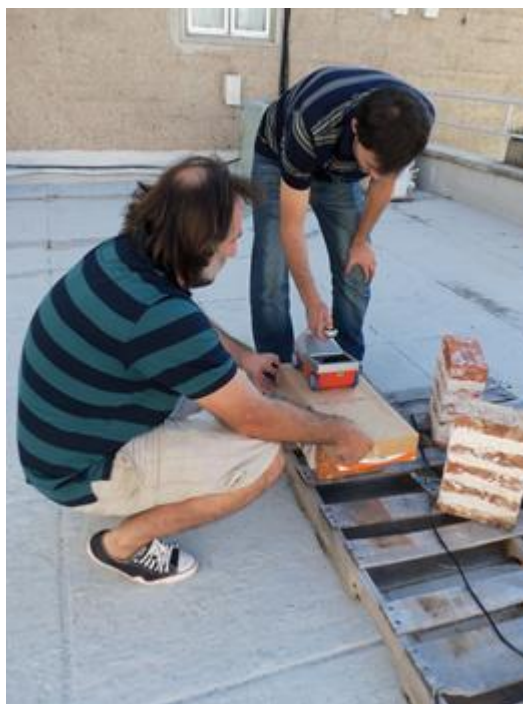
En el Proyecto se usó un radar para hormigón marca GSSI, modelo StructureScan Mini, con el objetivo de detectar gradientes de humedad, tal como se explicó en el punto 3.3.3. La constante dieléctrica se obtuvo aplicando el geo-radar en las diferentes probetas (Figura 3.22).

Figura 3.22. Aplicación del geo-radar a una probeta de ensayo.

El funcionamiento del equipo depende de la emisión y recepción de ondas electromagnéticas con una frecuencia nominal de 1.6 GHz, permitiendo medir la distancia de avance de la onda. Esto implica que al utilizar la técnica conocida como pulso-eco, grafica varias señales del tipo A-Scan en un sistema de ejes en el cual, sobre el eje de las abscisas se ubica el punto donde se obtuvo la señal en una progresiva medida en cm y en el eje de las ordenadas se grafica la distancia en profundidad (a partir de una constante dieléctrica ingresada en el equipo), para obtener el B-Scan.

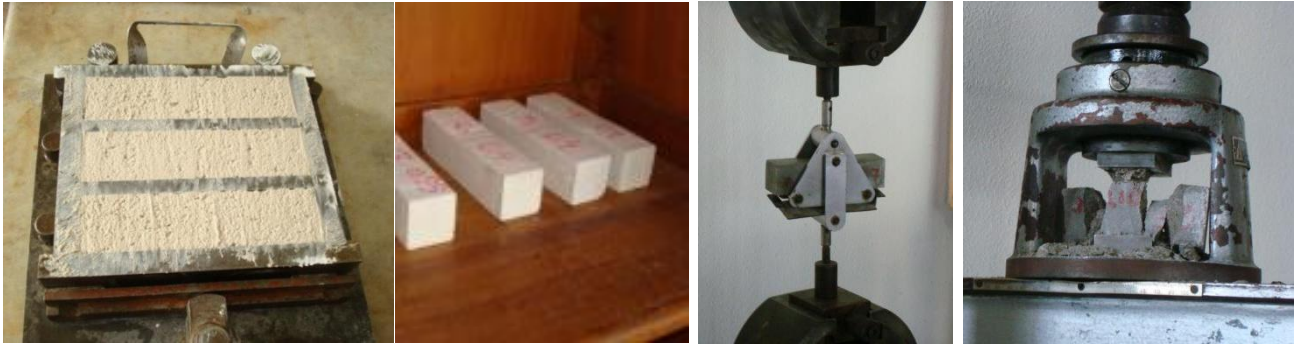
Figura 3.27. Ensayo de resistencia a compresión y tracción por flexión de morteros

Para el caso de morteros fue aplicada la norma UNIT- ISO 679, sobre barras prismáticas de 160 mm de longitud y sección cuadrada de 40 mm. Las mismas fueron curadas en cámara húmeda durante 72 horas en sus moldes y posteriormente fueron desmoldadas para su conservación en ambiente de laboratorio a $20\text{ }^{\circ}\text{C} \pm 2\text{ }^{\circ}\text{C}$ y 45 % de HR $\pm 5\text{ }%$, hasta la edad prevista de ensayo. El equipo de ensayo consistió en máquina de ensayo de capacidad máxima de carga 10.000 kgf, clase I y dispositivos accesorios, tal como se observa en la Figura 3.27.

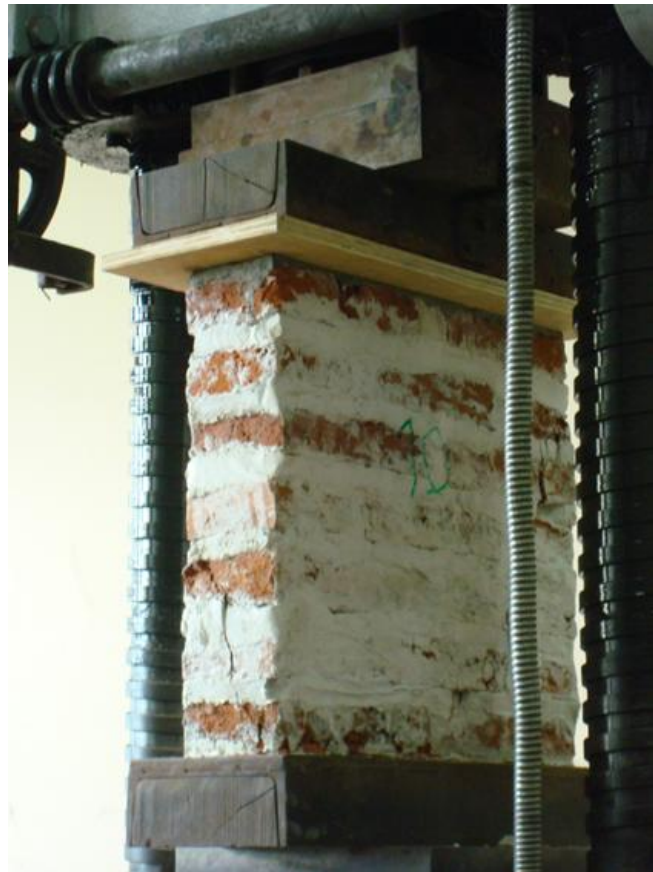
Figura 3.29. Ensayos de compresión sobre murete.

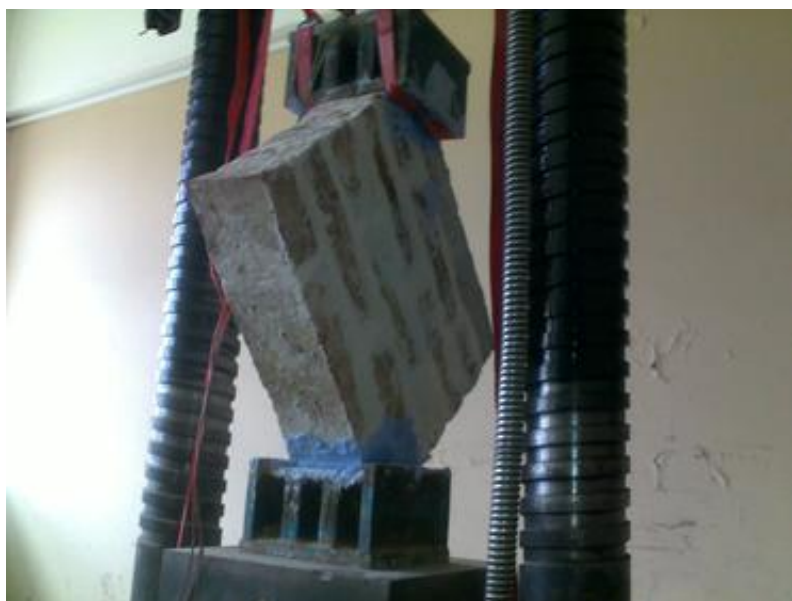
Figura 3.30. Ensayo de resistencia al corte por compresión diagonal.

Al someter al muro a este tipo de esfuerzos se produce la falla que principalmente atraviesa la junta entre ladrillos y se propaga entre las zonas donde se introduce la carga. La resistencia al corte del muro se calcula como la carga de compresión aplicada al momento de la rotura, medida en N, dividido entre el área del rectángulo que forma la diagonal y el ancho del muro.

El ensayo de resistencia al corte por compresión diagonal fue realizado de acuerdo a recomendaciones RILEM LUM B6 consiste en someter a un muro de dimensiones pequeñas (aproximadamente cuadradas y de un ladrillo de ancho) a una carga de compresión en la dirección diagonal. Esto es, formando 45 grados con la dirección en la que se colocan los ladrillos, como se muestra en la Figura 3.30.

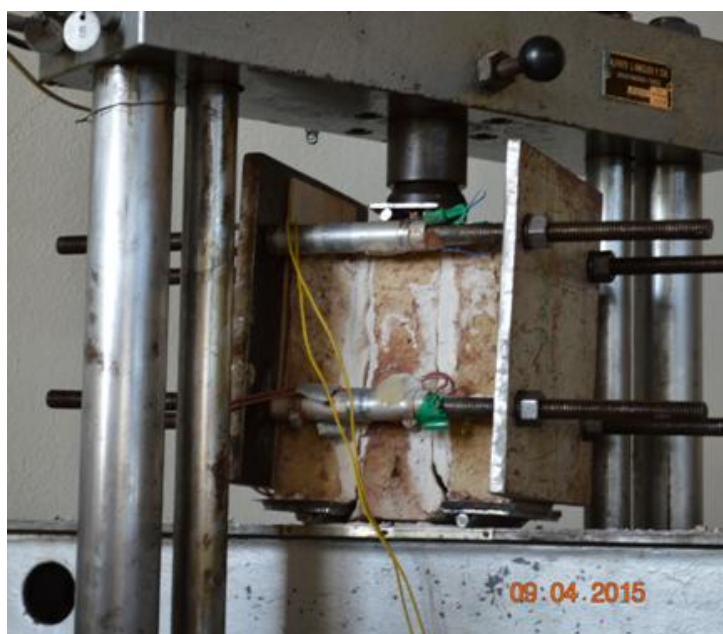
Figura 3.31. Ensayo de resistencia inicial al cizallamiento o cortante con fuerza previa de compresión perpendicular a la junta de asiento.

El procedimiento de ensayo está indicado en la norma UNE EN 1052 y se aplica sobre pequeñas muestra de albañilería sometidas a cortante bajo una carga de 4 puntos, con una fuerza previa de compresión perpendicular a la junta de asiento. Esta fuerza de compresión previa alcanza valores de 0,2 N/mm², 0,6 N/mm² y 1,0 N/mm² cuando el mampuesto supera la resistencia a compresión de 10 N/mm², lo cual coincide con la situación ensayada. Se debe cargar la probeta con una velocidad constante entre 0,1 y 0,4 N/mm² por minuto (Figura 3.31).

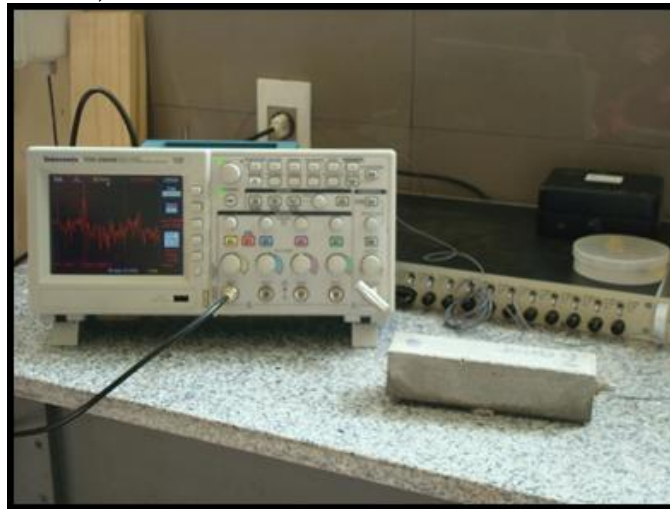
En este Proyecto se usó el ensayo de transmisión directa del sonido, que consiste en la utilización de un martillo, un acelerómetro (PCB 353M180), una fuente de alimentación para los acelerómetros, un osciloscopio y una computadora para grabar las señales obtenidas del osciloscopio. La Figura 3.33 muestra una probeta siendo ensayada mediante impacto mecánico.

Para la determinación la frecuencia de resonancia se utilizó un osciloscopio marca Tektronic, modelo TB-2004. (ASTM C-215).

Figura 3.33. Osciloscopio utilizado en ensayo de resonancia.

La técnica consiste en la medida de la frecuencia de vibración generada por un impacto mecánico. A partir de las aceleraciones es posible obtener la frecuencia de vibración y con este valor obtener el módulo de elasticidad dinámico de la muestra ensayada. Para las muestras estudiadas se obtuvieron los módulos de elasticidad dinámicos vibraciones en sentido longitudinal y transversal.

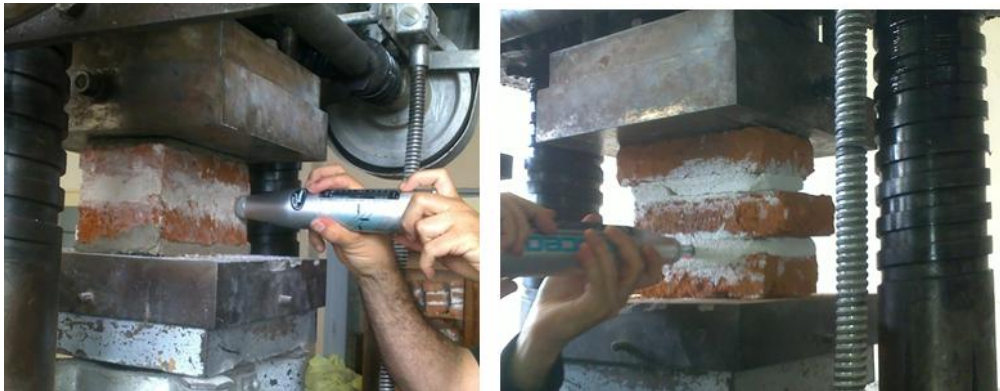
Figura 3.36: Medidas de dureza superficial con el Esclerómetro sobre diversas probetas.

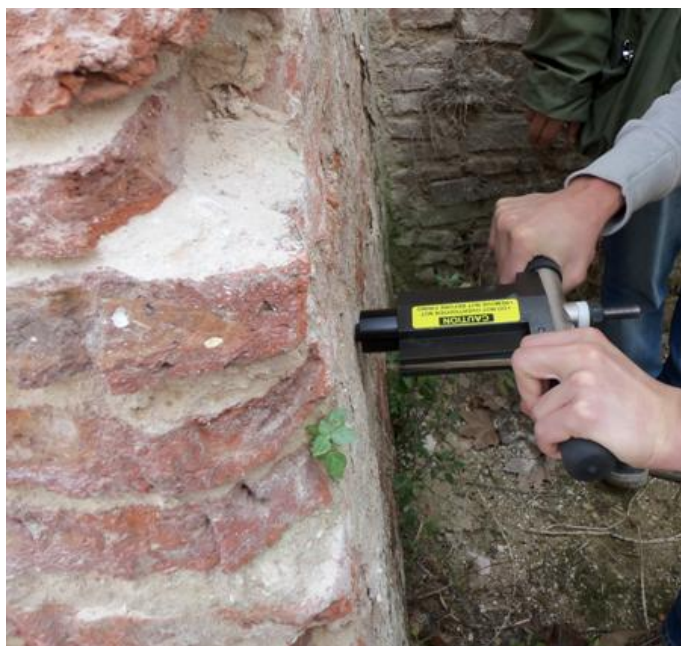
Figura 3.37. Aplicación del Windsor Pin.

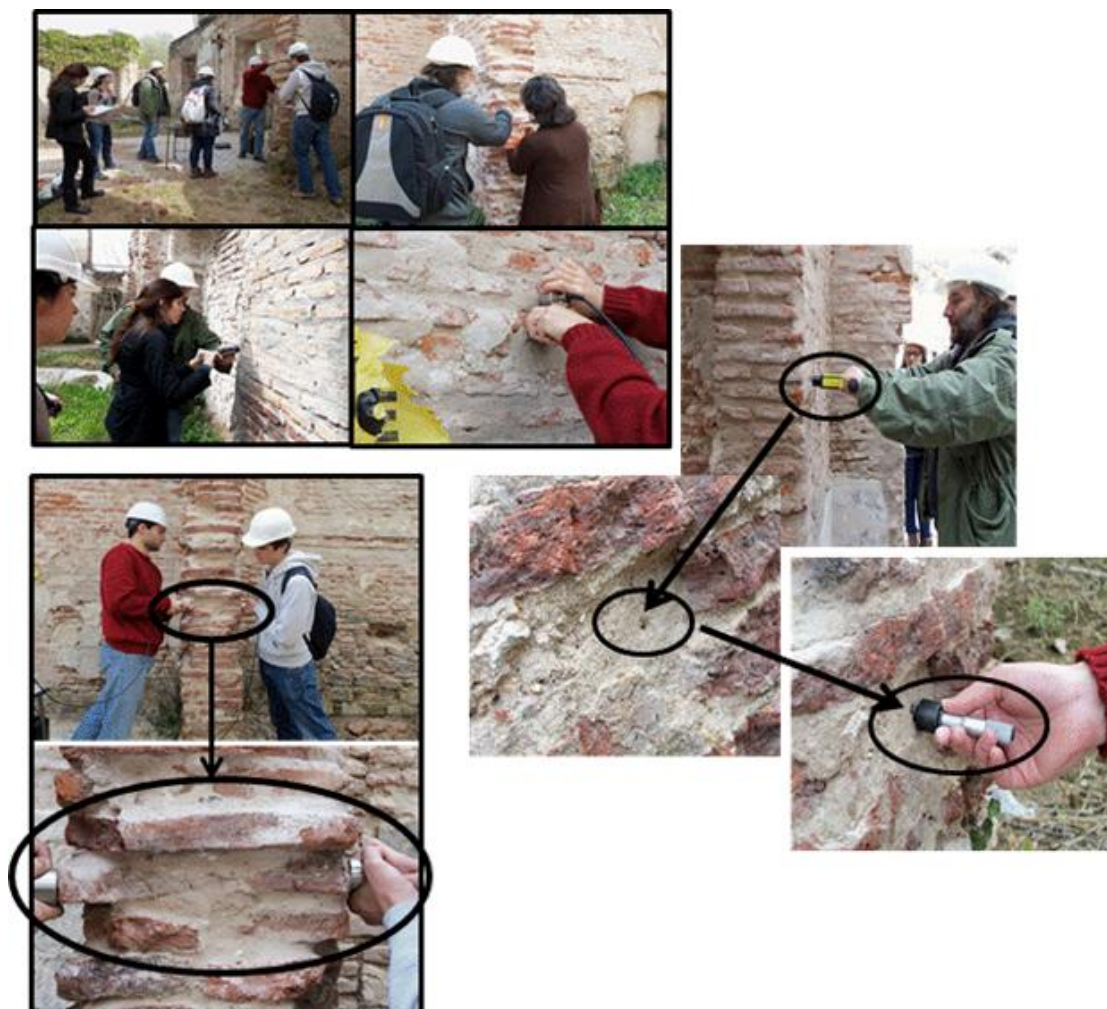
Figura 3.39. Aplicación de técnicas de Ensayos No Destructivos in situ.

En acuerdo con la DGA de UdelaR y la empresa constructora encargada de la obra nueva en el predio fueron realizadas 4 visitas de inspección y pruebas de equipos. En las mismas se realizó una inspección y relevamiento de las estructuras murarias que se conservan del antiguo edificio del Asilo, documentando tipo de mampuestos, tipo de mortero, aparejo, espesores de muros y ancho de juntas. Fueron extraídas muestras de mampuestos para su análisis en laboratorio, así como se procedió a aplicar el equipo no destructivo Windsor Pin para determinación de la resistencia a penetración en morteros y ladrillos, y el equipo de ultrasonido. Las imágenes de la Figura 3.39 muestran estas pruebas en ejecución.

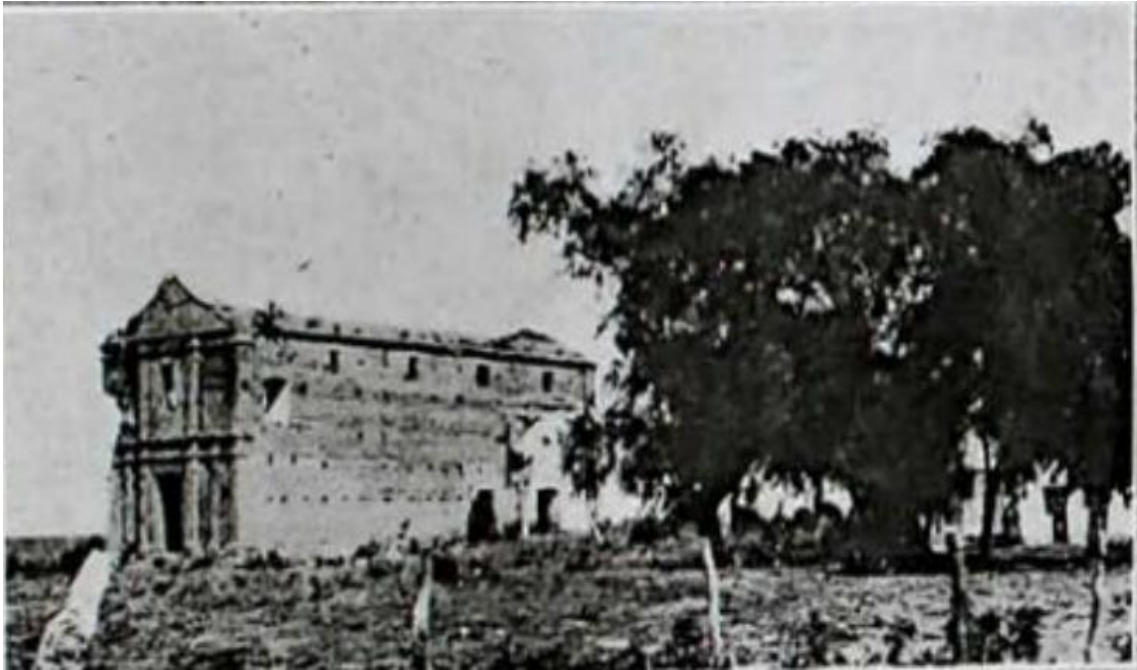
El edificio sufrió daños adicionales a la caída de la cubierta, como los que se documentan en las imágenes del Álbum del Centenario de Carmelo de 1916. Estos daños refieren a la pérdida de sección de muro en esquina entre fachadas Este y Sur, formación de grietas y deformaciones especialmente acusadas en sector sureste y sur, de acuerdo a lo que puede apreciarse en las fuentes mencionadas (Figura 3.40).

Figura 3.40. Fotografía publicada en el Libro del Centenario, 1925.

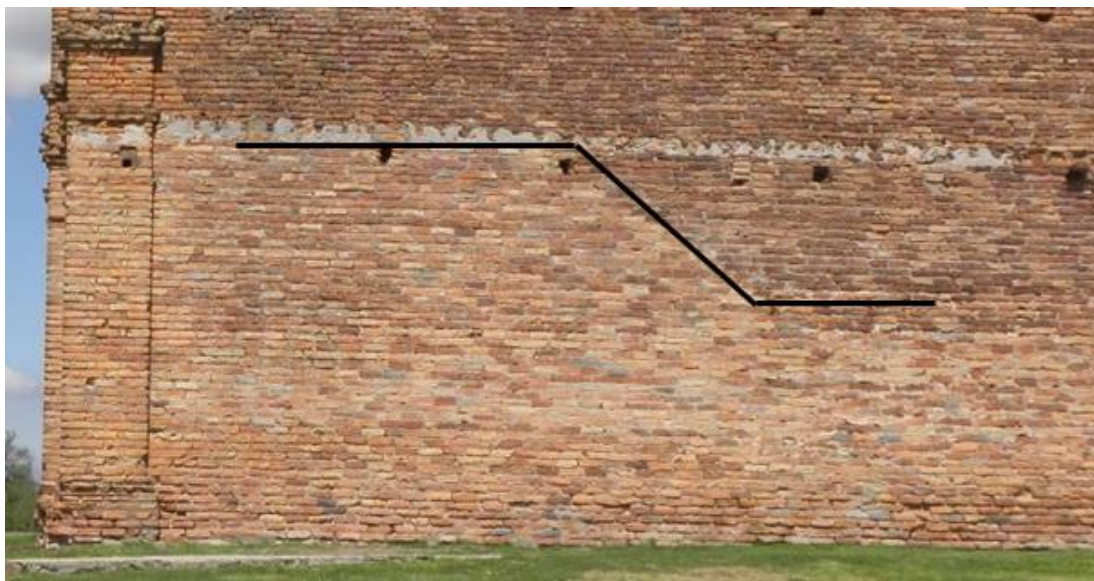
Figura 3.42. Perfil de cambio de coloración en la que se observa un “escalonamiento” ascendente sobre las fachadas Norte y Sur hacia la Fachada Este.

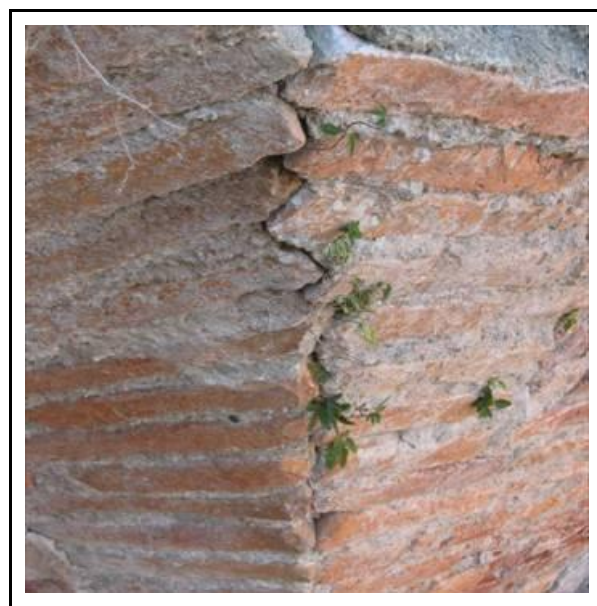
La inspección realizada ha permitido detectar la resolución de algunos encuentros destacados entre los diferentes sectores y componentes constructivos que conforman los restos de bóveda. Algunos de estos detalles dan cuenta de la inexistencia de traba en ángulos y documentan la técnica constructiva aplicada. La Figura 3.44 señala el encuentro entre los planos concurrentes al ángulo de la sección de bóveda construida para resolver la descarga de la bóveda mayor, hoy inexistente, sobre los arcos y pilastras de los muros.

Figura 3.44. Detalle de encuentro de los planos concurrentes al ángulo de la sección de bóveda de apoyo de la bóveda mayor.

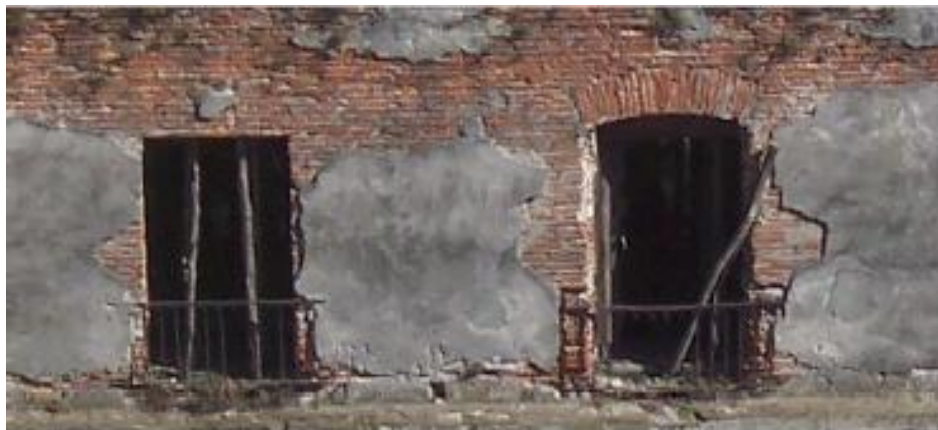
Las imágenes de las Figuras 4.4 y 4.5 muestran la resolución de muros y dinteles del edificio Atarazana de Montevideo, Monumento histórico nacional ubicado en la ciudad vieja de Montevideo y los vanos en arranque de bóveda de la Capilla de Calera de las Huérfanas. En ambos edificios se han constatados varias de las precisiones realizadas tanto por Giuria como por Villanueva.

Figura 4.4: Muros y dinteles del edificio Atarazana de Montevideo.

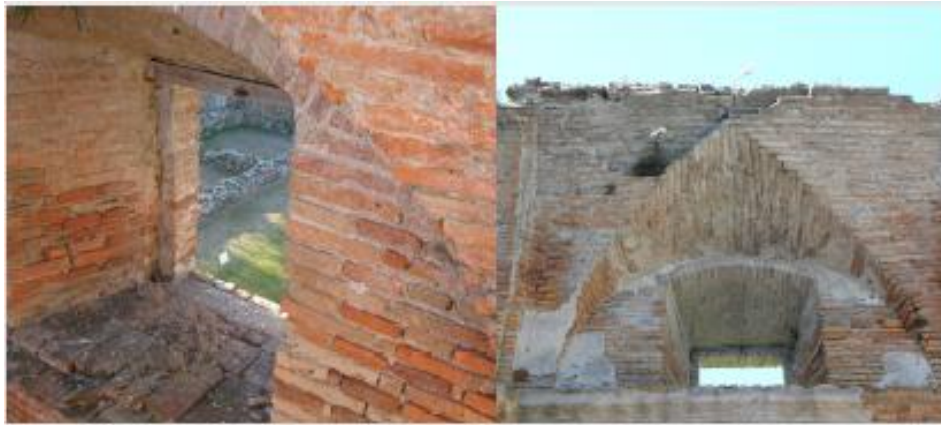
Figura 4.5: Detalle de vanos en arranque de bóveda de la Capilla Calera de las Huérfanas (se observan las jambas abocinadas y los dinteles en arco).

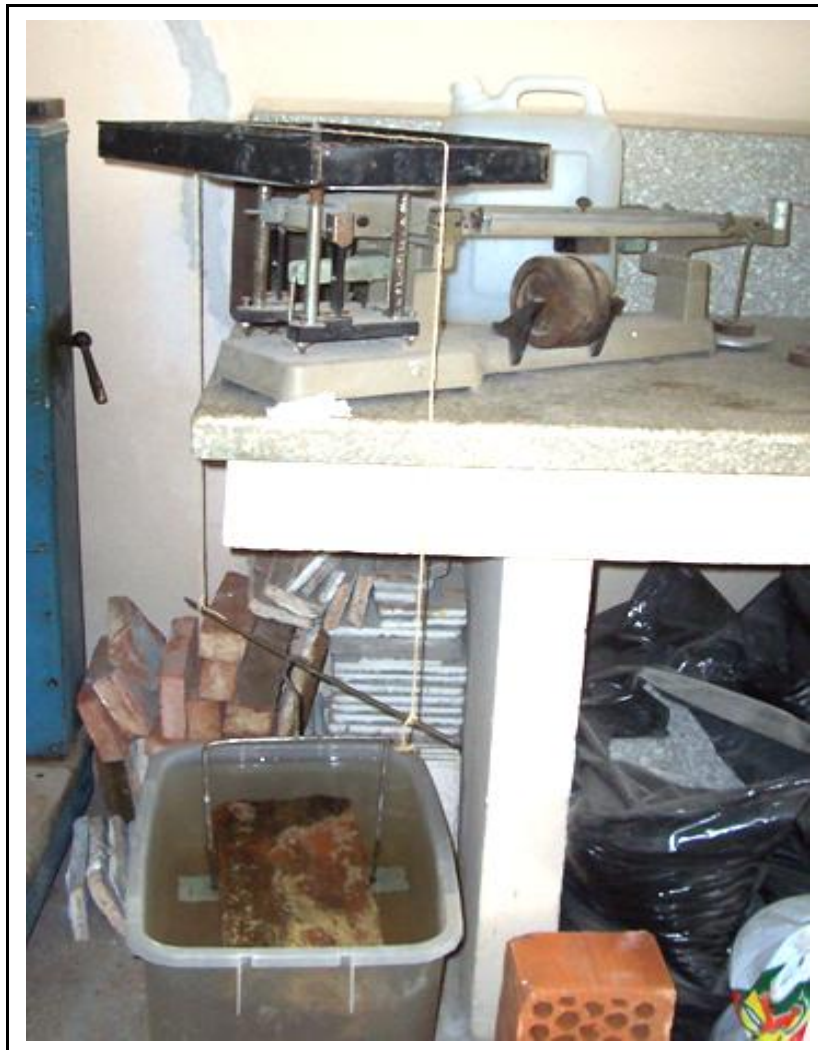
Figura 4.7. Medidas de densidad de ladrillos.

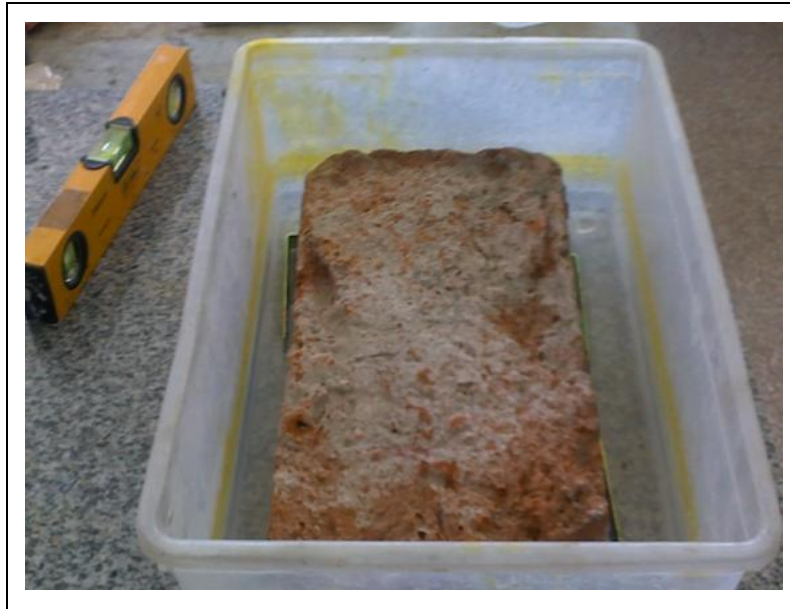
Figura 4.8. Ensayo de tasa inicial de absorción de ladrillos.

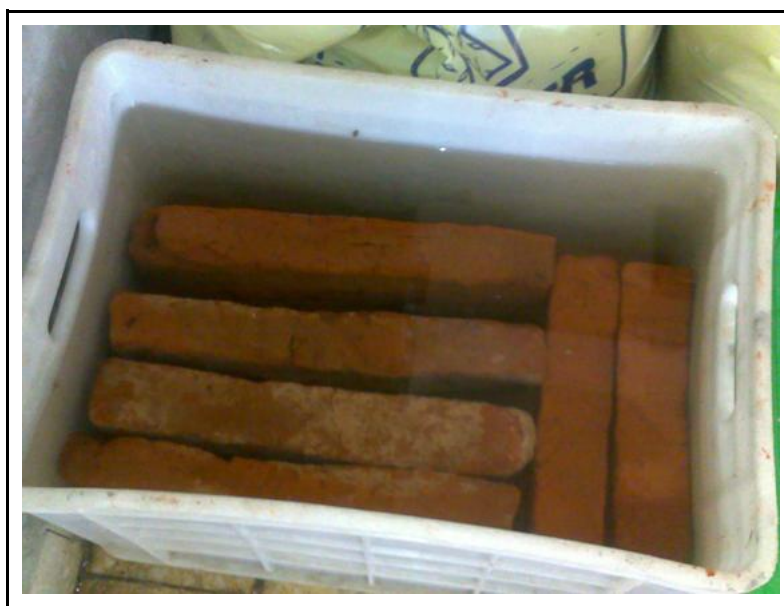
Figura 4.9. Ensayo de absorción de ladrillos.

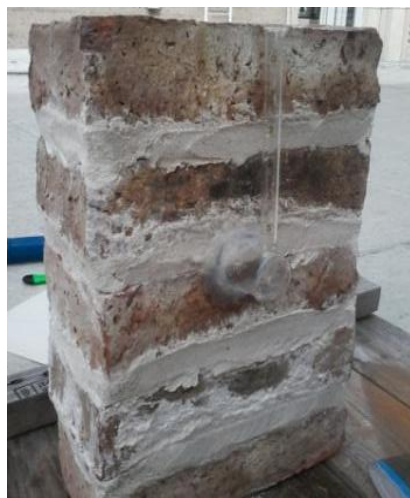
Los resultados obtenidos en el ensayo de permeabilidad sobre las probetas designadas como muretes simples, se indican en la Tabla 4.11 (ver Figura 4.10). La letra C corresponde a muros confeccionados con ladrillos colorados y la P a elaborados con ladrillos plateados. El números 2 indica que fue tratada una sola de las caras del muro con el producto hidrorrepelente.

Figura 4.10. Ensayo de permeabilidad sobre murete.

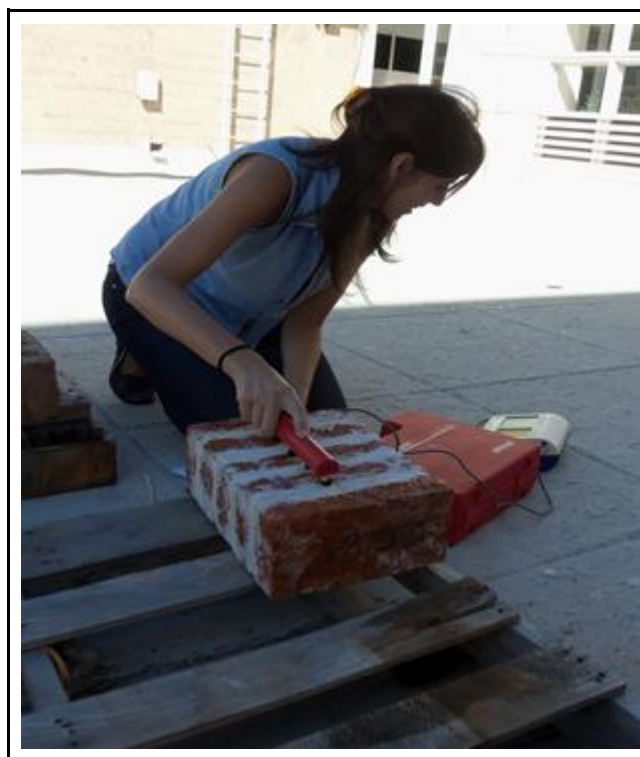
Figura 4.11. Medidas de resistividad eléctrica sobre murete.

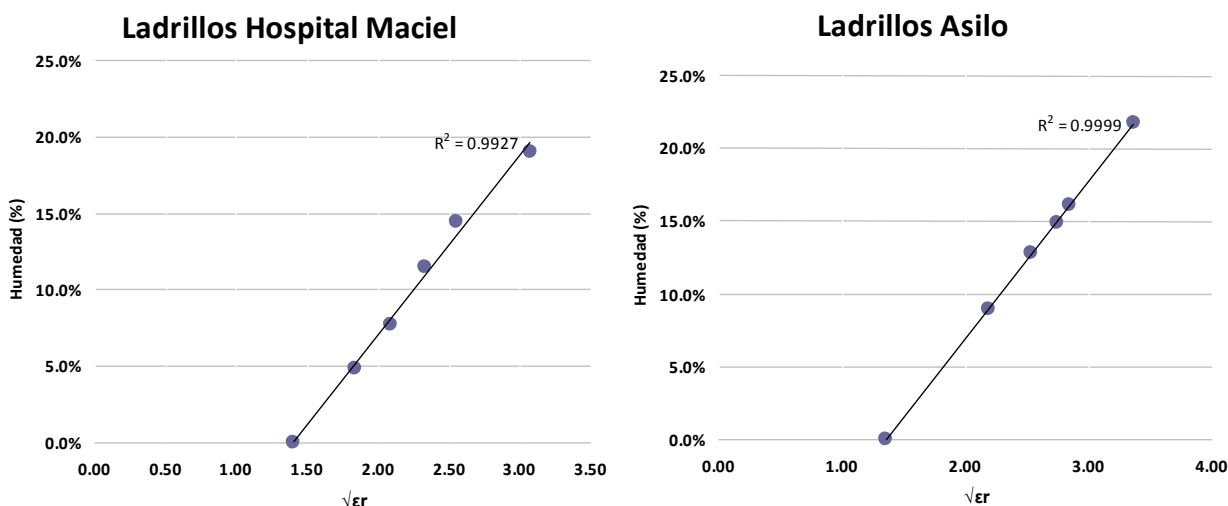
Figura 4.13. Calibración del geo-radar con humedad para ladrillos LAM y LAA.

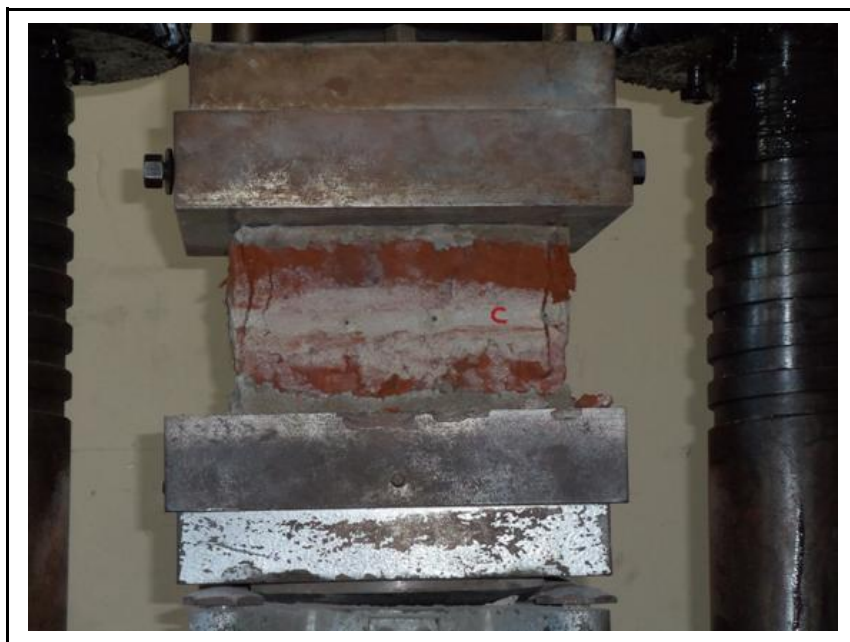
Figura 4.32. Ensayo mecánico destructivo sobre probeta doble.

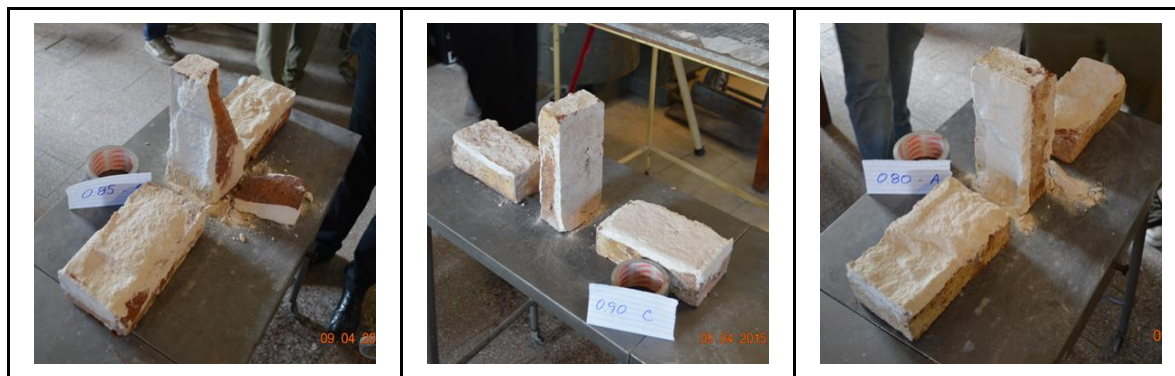
El tipo de fallo correspondiente a cada uno de los ensayos se muestra en la Tabla 7.23 y se representan en la Figura 4.33.

Figura 4.33. a) Fallo B/fallo D, b) Fallo A/ fallo A, c) Fallo B/fallo B.

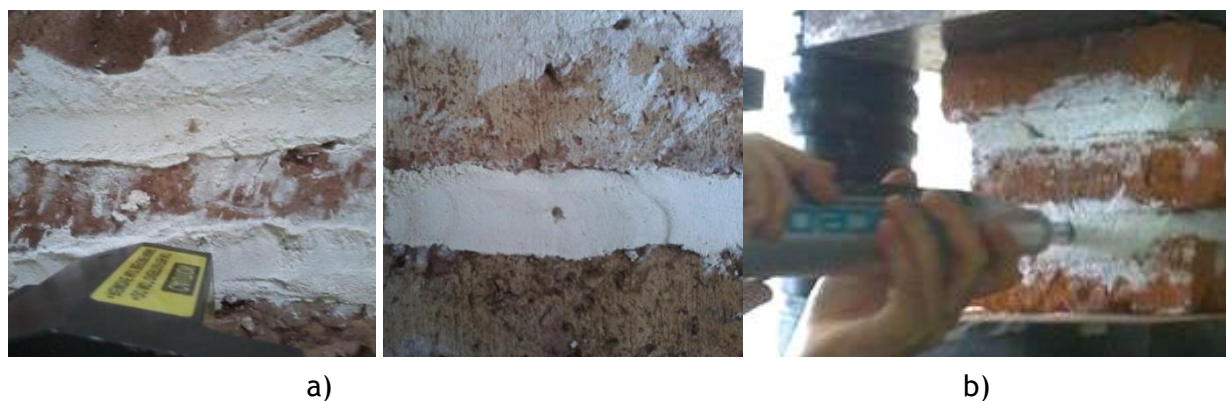
Figura 4.37. a) Ensayo de resistencia a la penetración; b) Ensayo de dureza superficial sobre probetas denominadas tripletas.

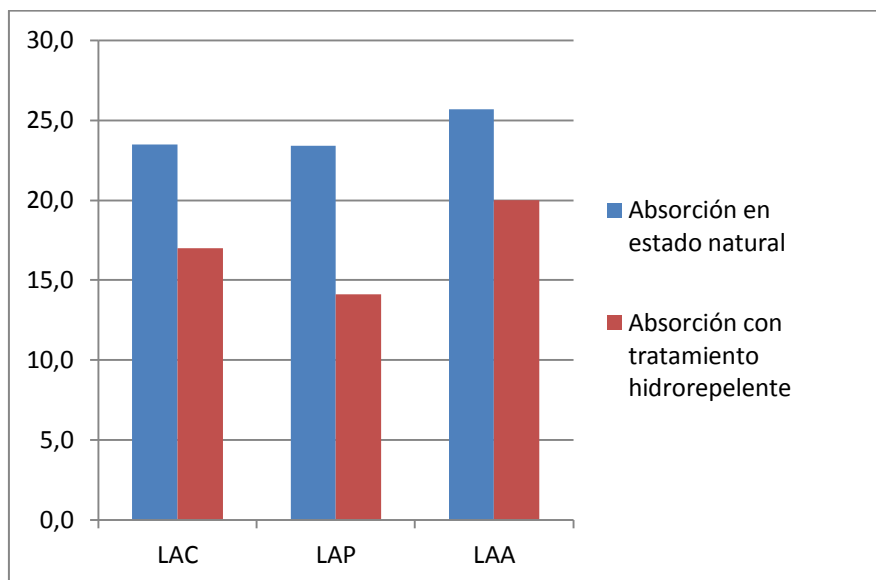
Figura 4.39. Absorción para distintos ladrillos (%)

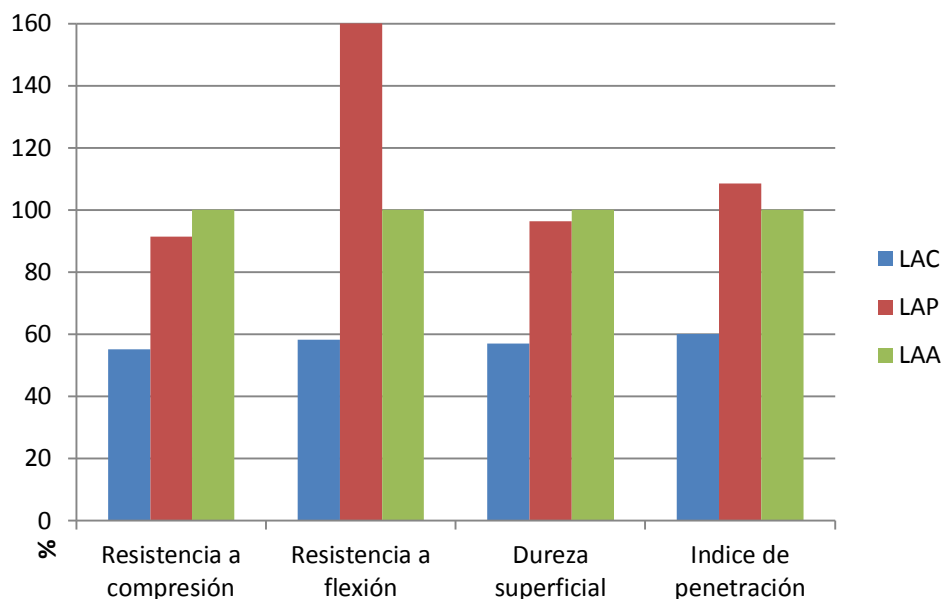
Figura 4.40. Correspondencia entre las determinaciones de resistencia a compresión, a tracción, dureza superficial y resistencia a penetración en ladrillos
