INFORME ACADÉMICO

EVALUACIÓN Y CONTROL DE ESTRUCTURAS DEL PATRIMONIO ARQUITECTÓNICO NACIONAL EN MAMPOSTERÍA CERÁMICA APLICANDO TÉCNICAS NO DESTRUCTIVAS

Autores: Morquio, Atilio; Aulet, Alina; Cetrangolo, Gonzalo; Domenech, Leandro; Moltini, Gonzalo; Sabalsagaray, Stela; Romay, Carola; Mussio, Gianella; Dalchiele, Enrique.

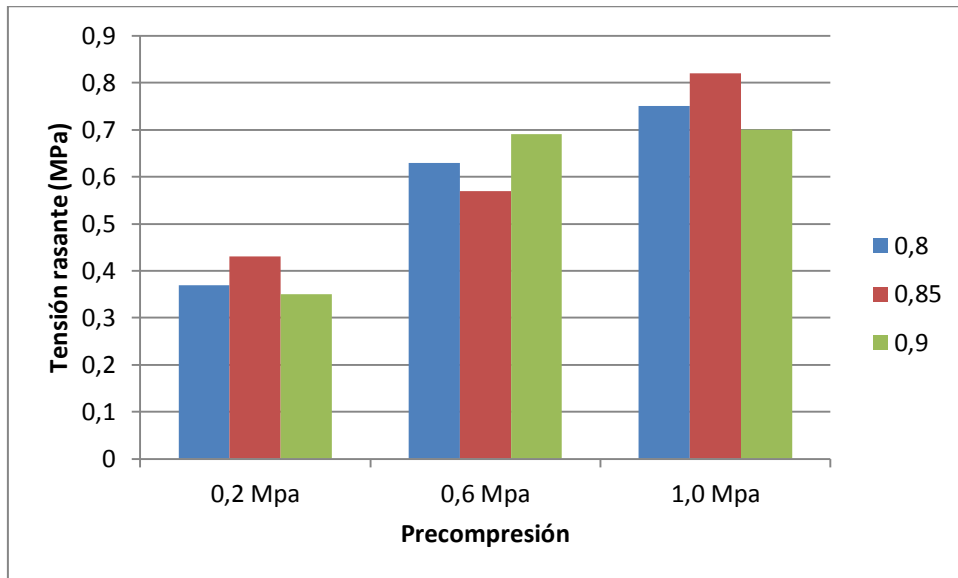
Figura 4.45. Resistencia a corte para diferentes niveles de precompresión en tripletas
