Buscando “consolidar los diferentes esfuerzos que actualmente se hacen en la Fing” el Consejo de Facultad aprobó por resolución N.º 108 de fecha 16/07/2024 la creación de la Unidad de Gestión de Infraestructura (UGI).

## Obras: reparación de hormigones de fachadas

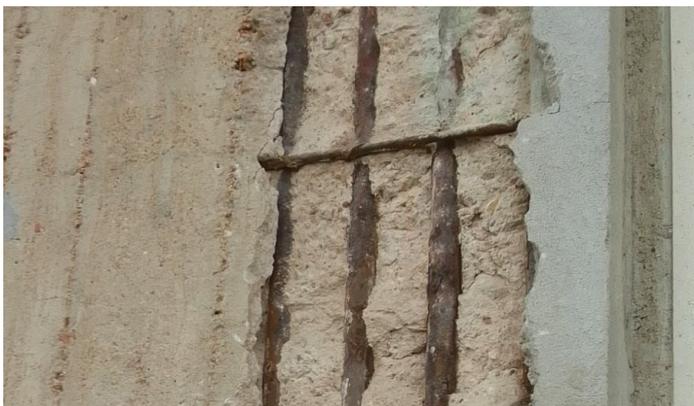
Los trabajos consisten en la remoción del hormigón en las zonas afectadas, limpieza de armaduras, reconstrucción de la sección de armaduras, recuperación de las dimensiones del elemento estructural, curado y terminación superficial del hormigón, limpieza (incluyendo grafitis) y aplicación de una pintura transparente Sikaguard 700S.

Inicialmente se trabajó en el Cuerpo Norte – ex Sala de Máquinas y actualmente se trabaja en el Cuerpo Central.

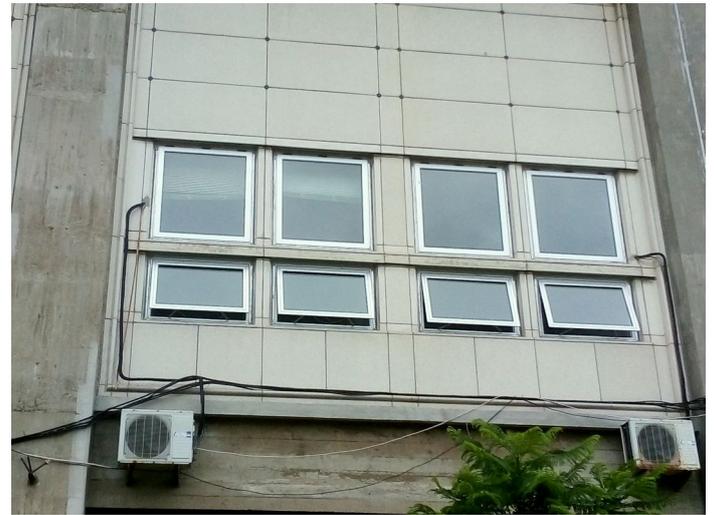
Se sustituyeron todas las ventanas existentes de madera de las fachadas Oeste del piso 1 y del piso 3 por ventanas nuevas de aluminio.

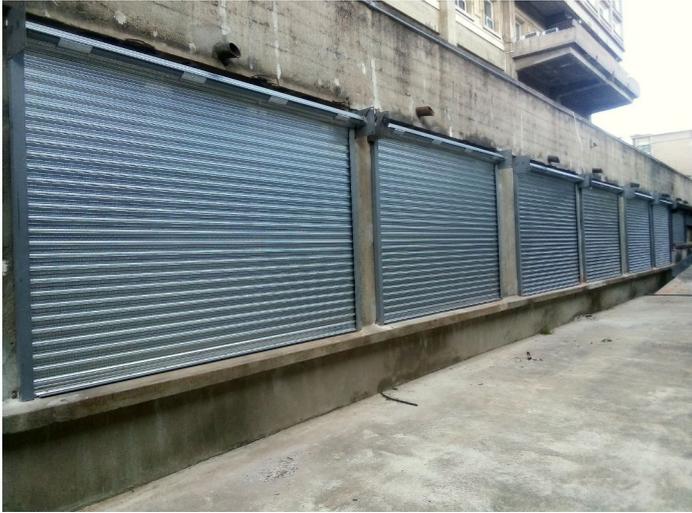
Se realizan trabajos de sustitución e instalación de cortinas metálicas motorizadas.

Las cortinas son de tablilla de acero galvanizada micro perforada 0,85mm de espesor, con guías especiales de seguridad en chapa calibre 14 y base en ángulo de 1 pulgada 1/2 x 3/16. Eje montado en rulemanes con motor de última generación con finales de carrera en subida y bajada, automático de corte por sobrecalentamiento. Sistema manual para urgencias. Incluye un cajón metálico por cortina. Cuenta con una garantía dos años.

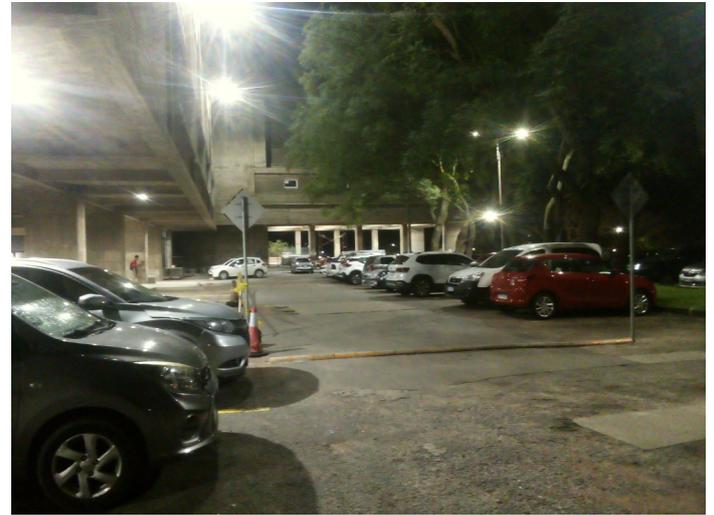
En el marco del 3er Acuerdo Complementario al Convenio de Eficiencia Energética celebrado con UTE se avanza en la sustitución de todas las luminarias interiores y exteriores de todos los edificios (menos en nuevo edificio IET).

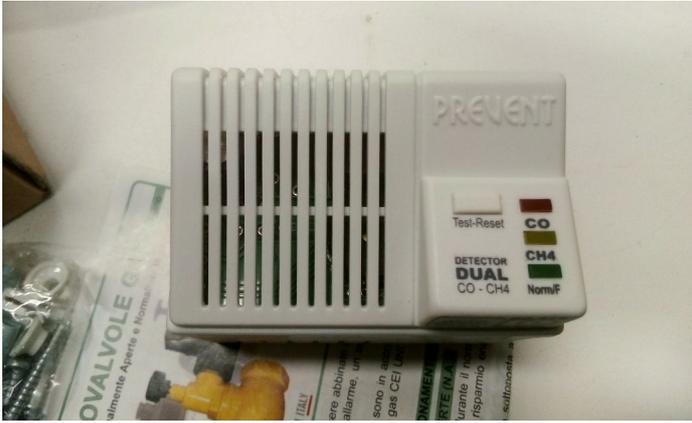
Se realizó por parte de la empresa Ing Manuel Berger y Cía S.A. la instalación de 1 detector dual CO y CH4 certificado según normas British Standard para detectores de monóxido de carbono BS-7860:1996 y Gas Natural BS-7348:1990 equipado con alarma sonora y relé de corte conectados a una electroválvula de corte en el laboratorio del IIMPI del 3er subsuelo del Cuerpo Norte - LETAFT.

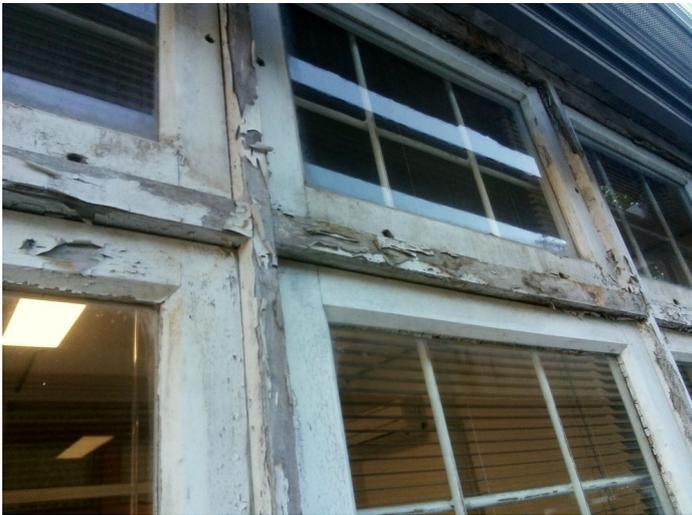
Se realizó por parte de la empresa Constrac Ltda el mantenimiento de la pintura de las ventanas del 3er subsuelo del Cuerpo Norte.

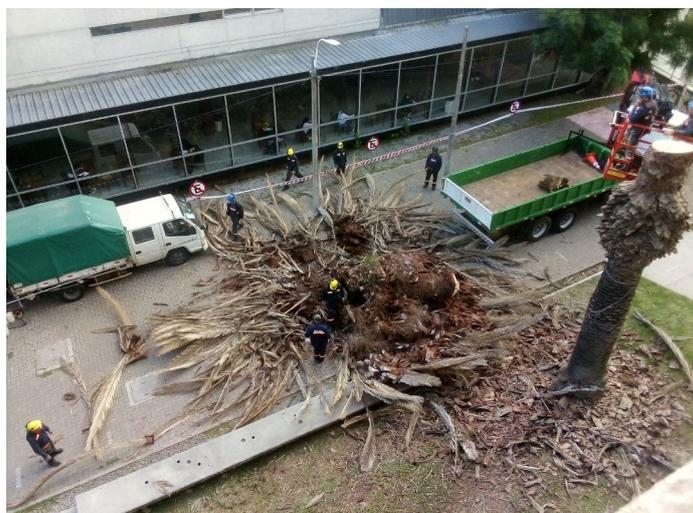
En el marco del monitoreo que sobre las especies vegetales se realiza en el predio y a pesar del tratamiento realizado por la Intendencia de Montevideo 2 palmeras fueron afectadas por picudo rojo. Una de las palmeras ya fue retirada por la IM.
